**Tipo Elaborato** Progetto di ricollocazione e assemblaggio - SARCOFAGO

Denominazione dell'Opera **Progetto di restauro, allestimento, valorizzazione e fruizione di beni e manufatti di valore archeologico, storico-culturale, presenti nella Concafratella Basilica di San Sabino a Canosa di Puglia (BT)**

**BASILICA CONCATTEDRALE DI SAN SABINO  
CANOSA DI PUGLIA  
PROGETTO DI RESTAURO RICOLLOCAZIONE DEL SARCOFAGO IN MARMO**

**PROGETTO ESECUTIVO  
RELAZIONE SPECIALISTICA DI RESTAURO**

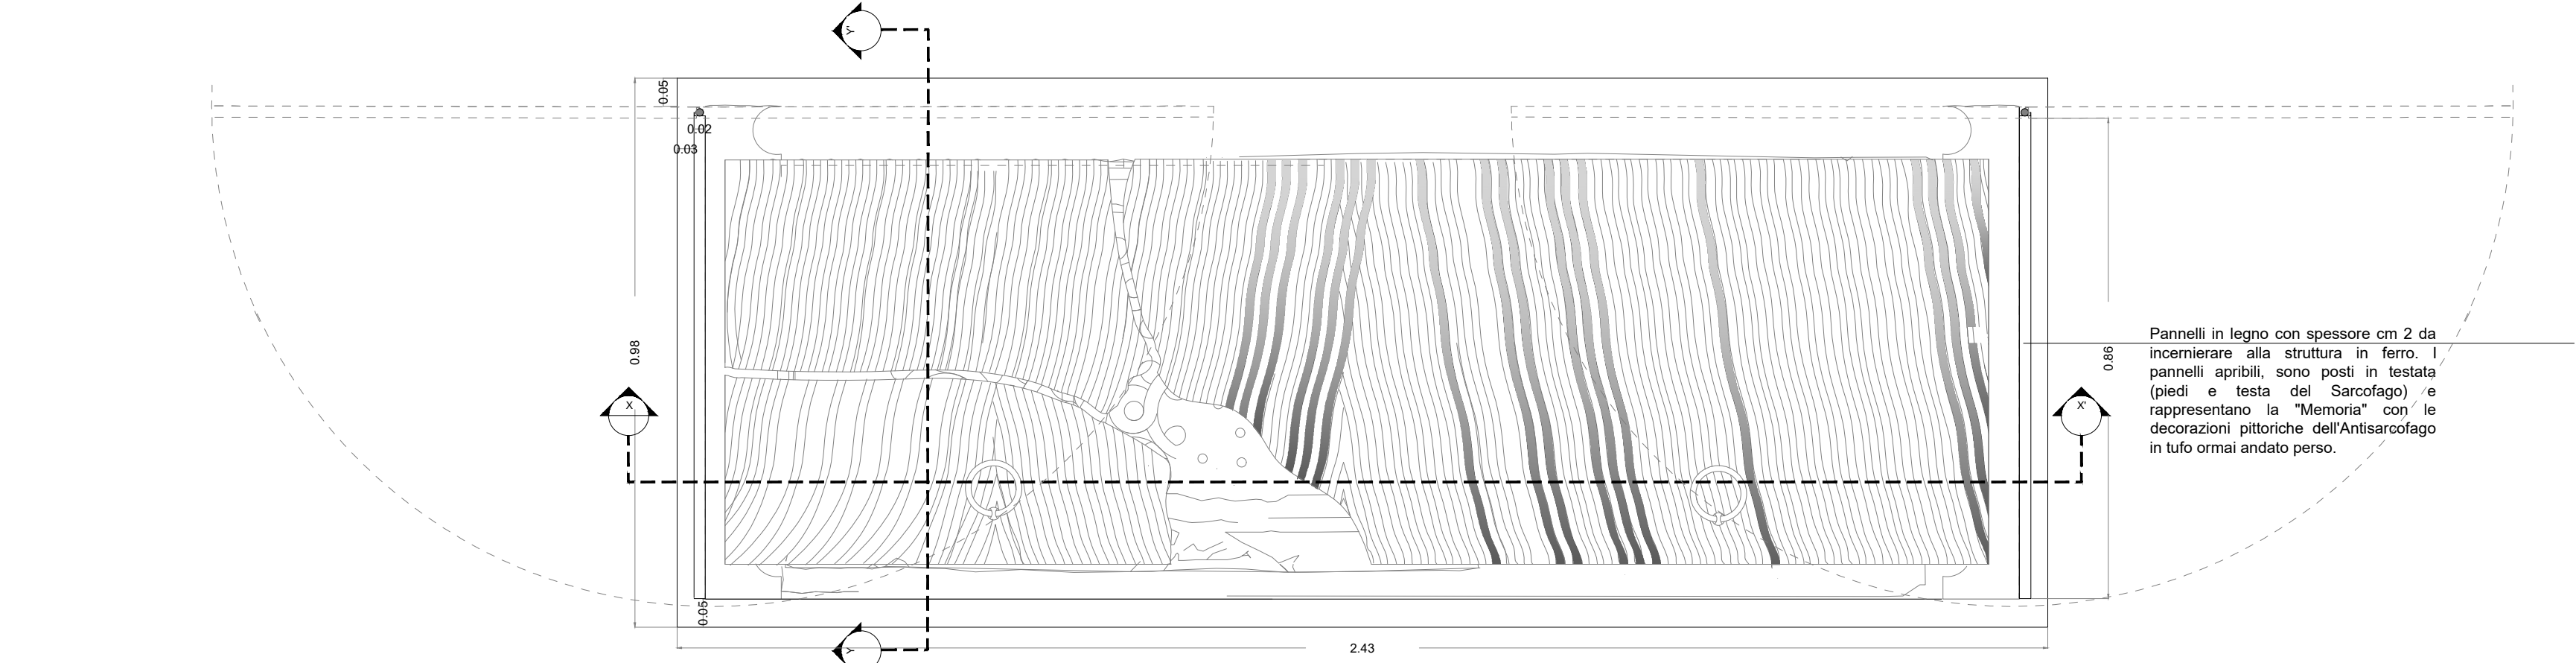
1A Pianta dei singoli elementi del sarcofago - Pianta a quota 90 cm  
Scala 1:10

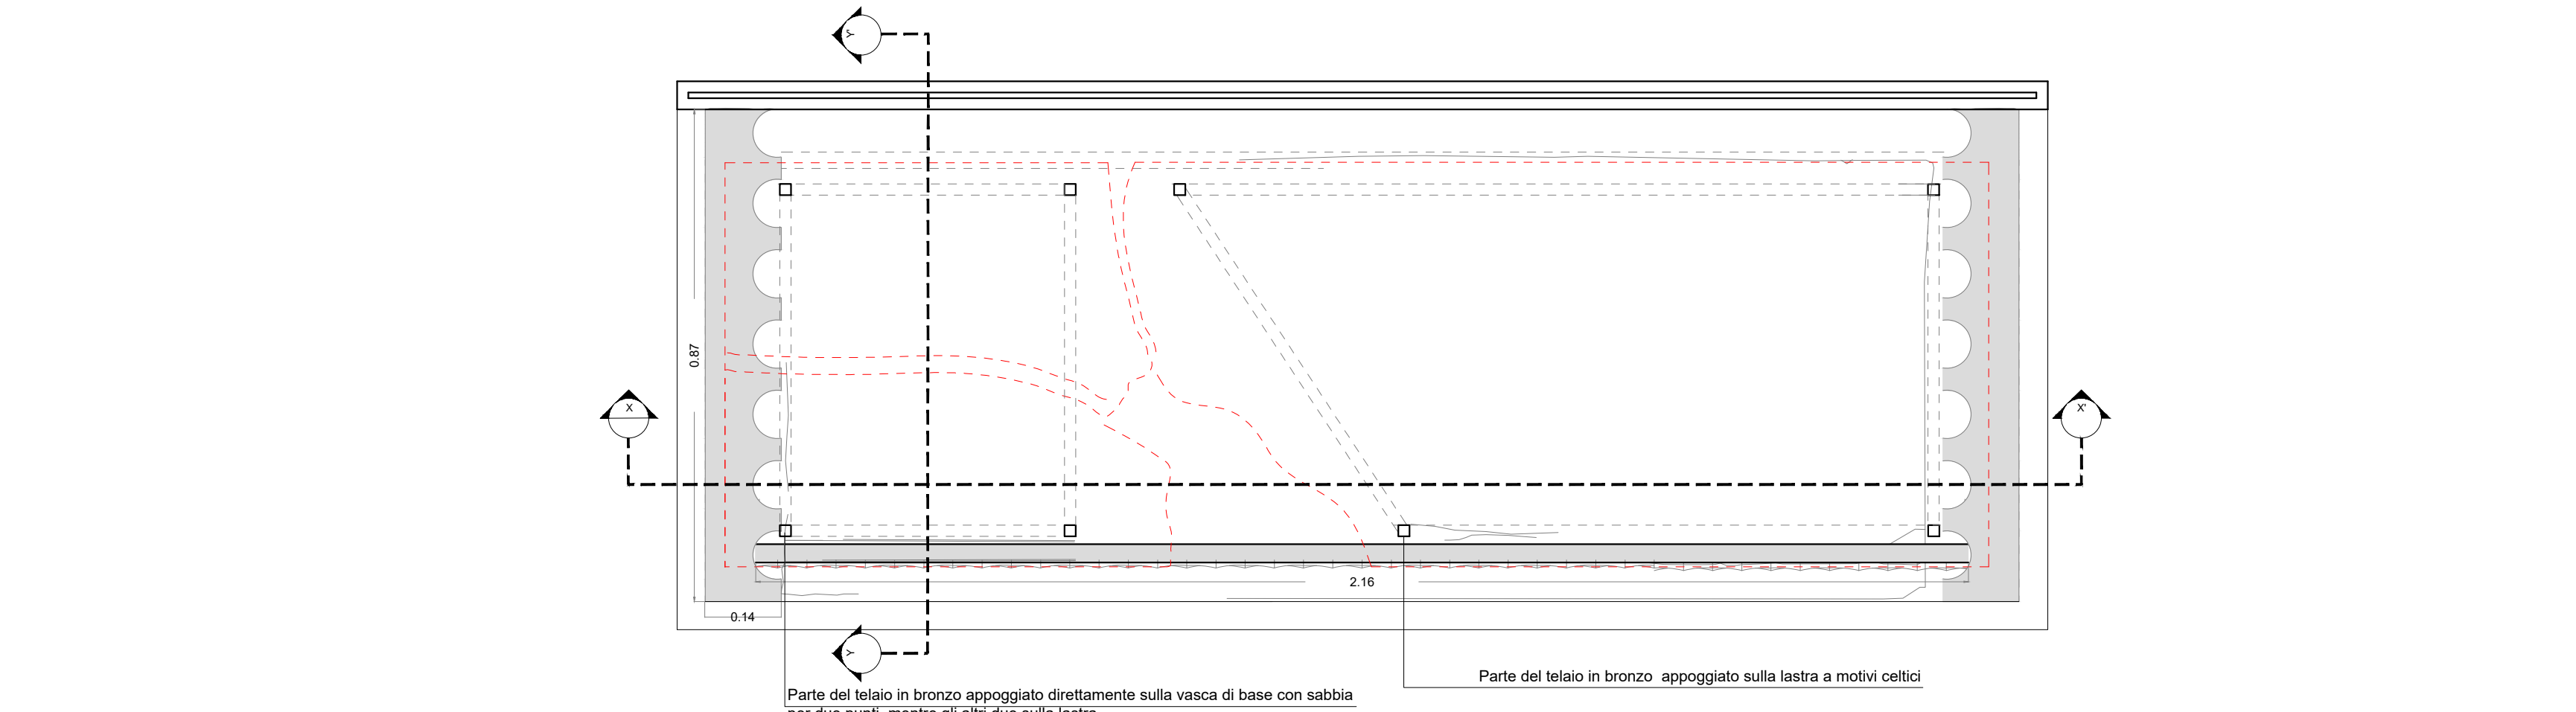
1B Pianta dei singoli elementi del sarcofago - Pianta a quota 50 cm  
Scala 1:10

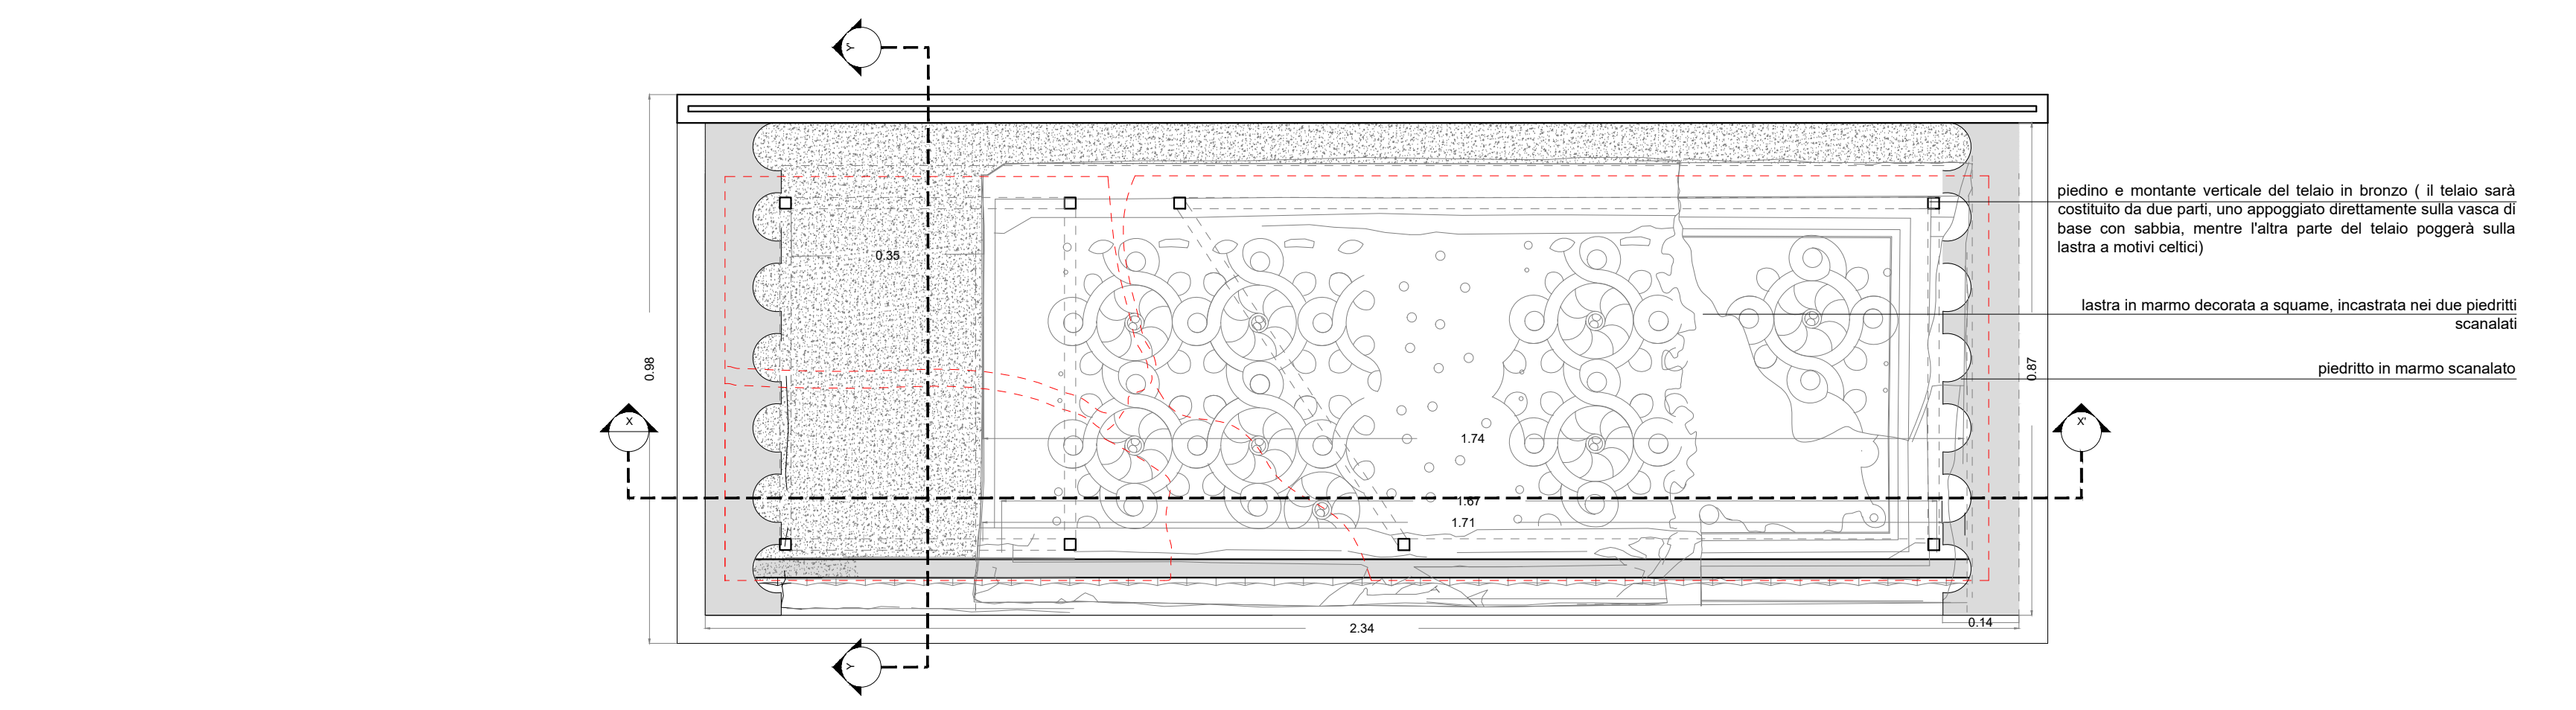
1C Pianta dei singoli elementi del sarcofago - Pianta a quota 25 cm  
Scala 1:10

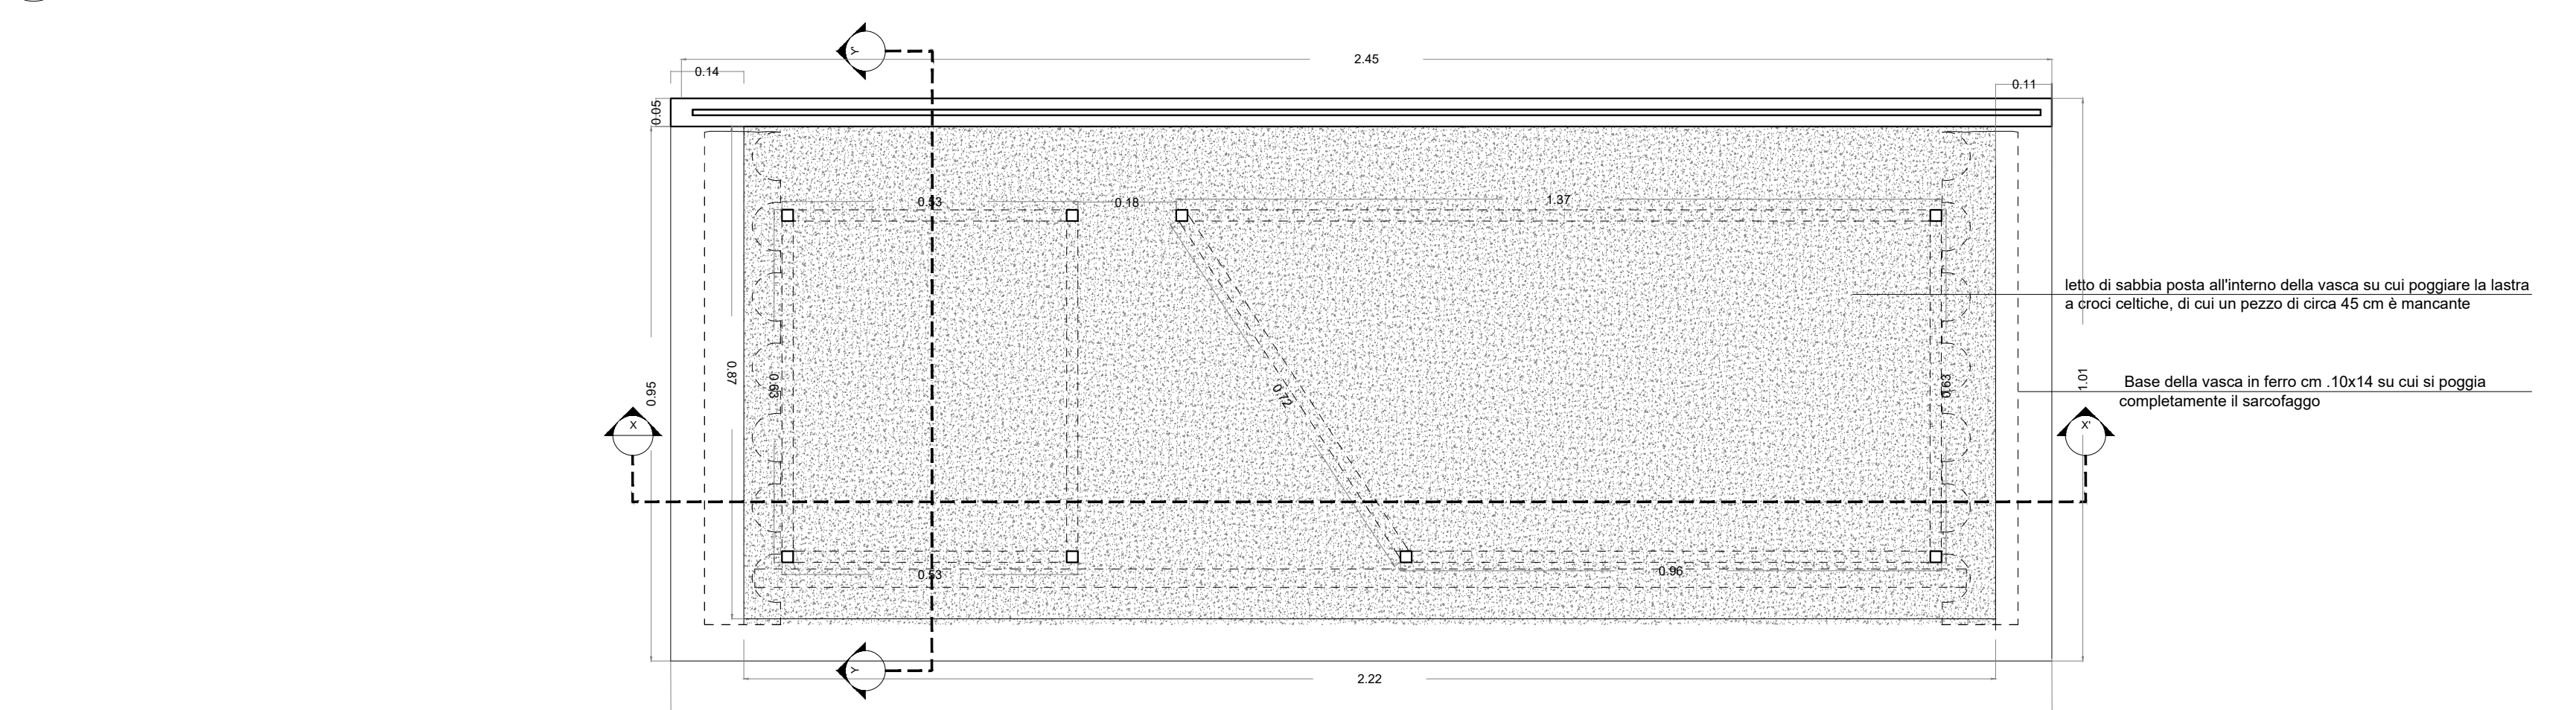
1D Pianta dei singoli elementi del sarcofago - Pianta a quota 5 cm  
Scala 1:10

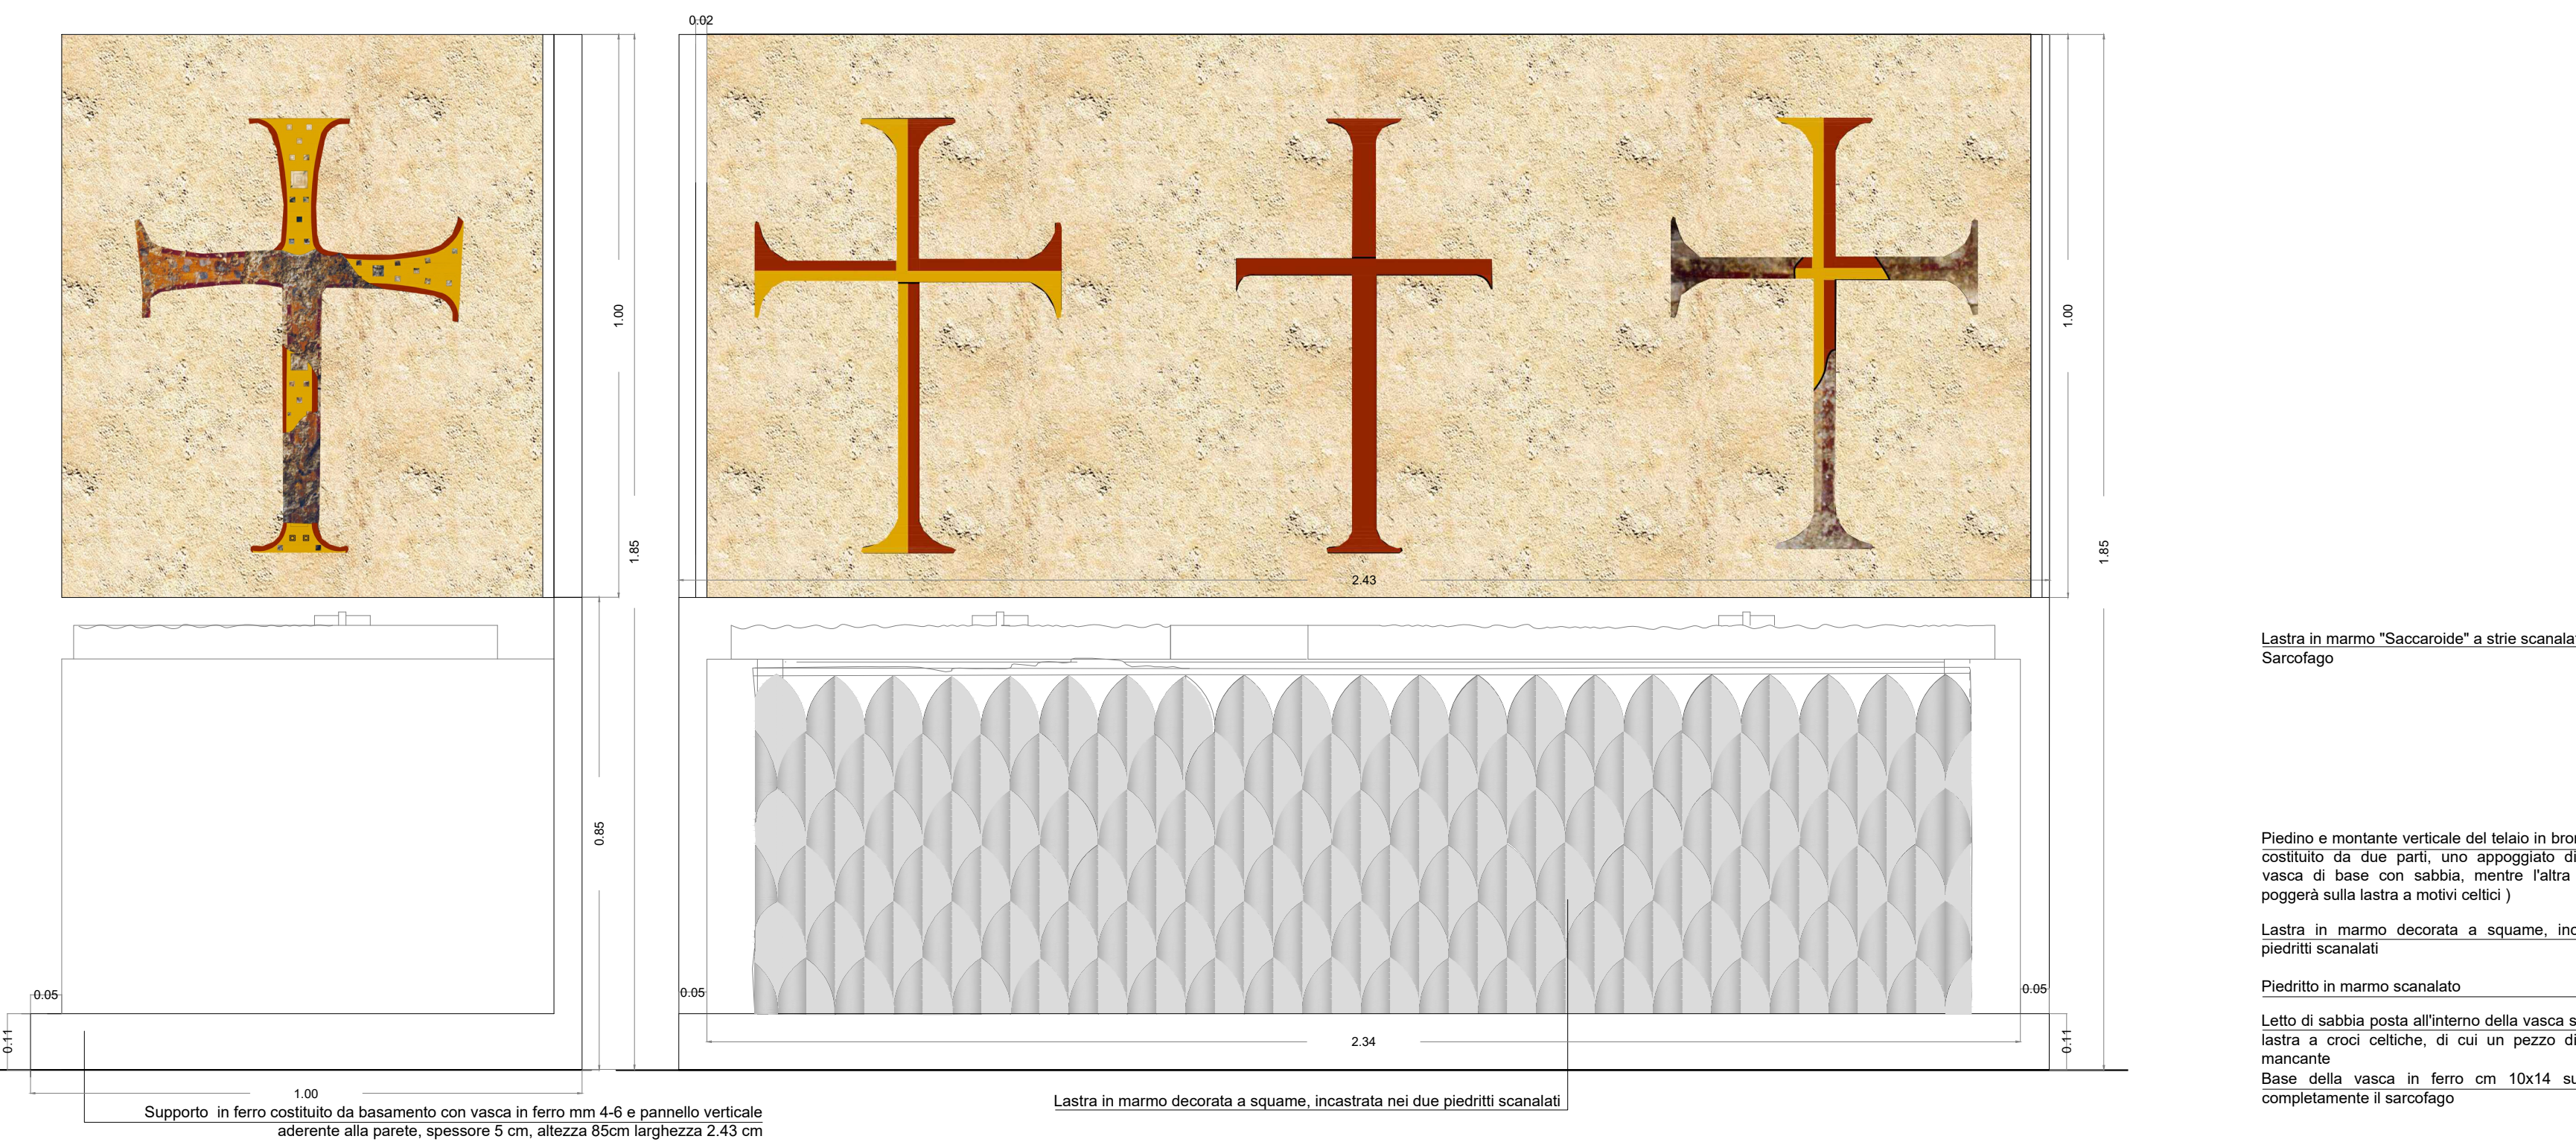
2A Prospetto laterale  
Scala 1:10

2B Prospetto frontale  
Scala 1:10

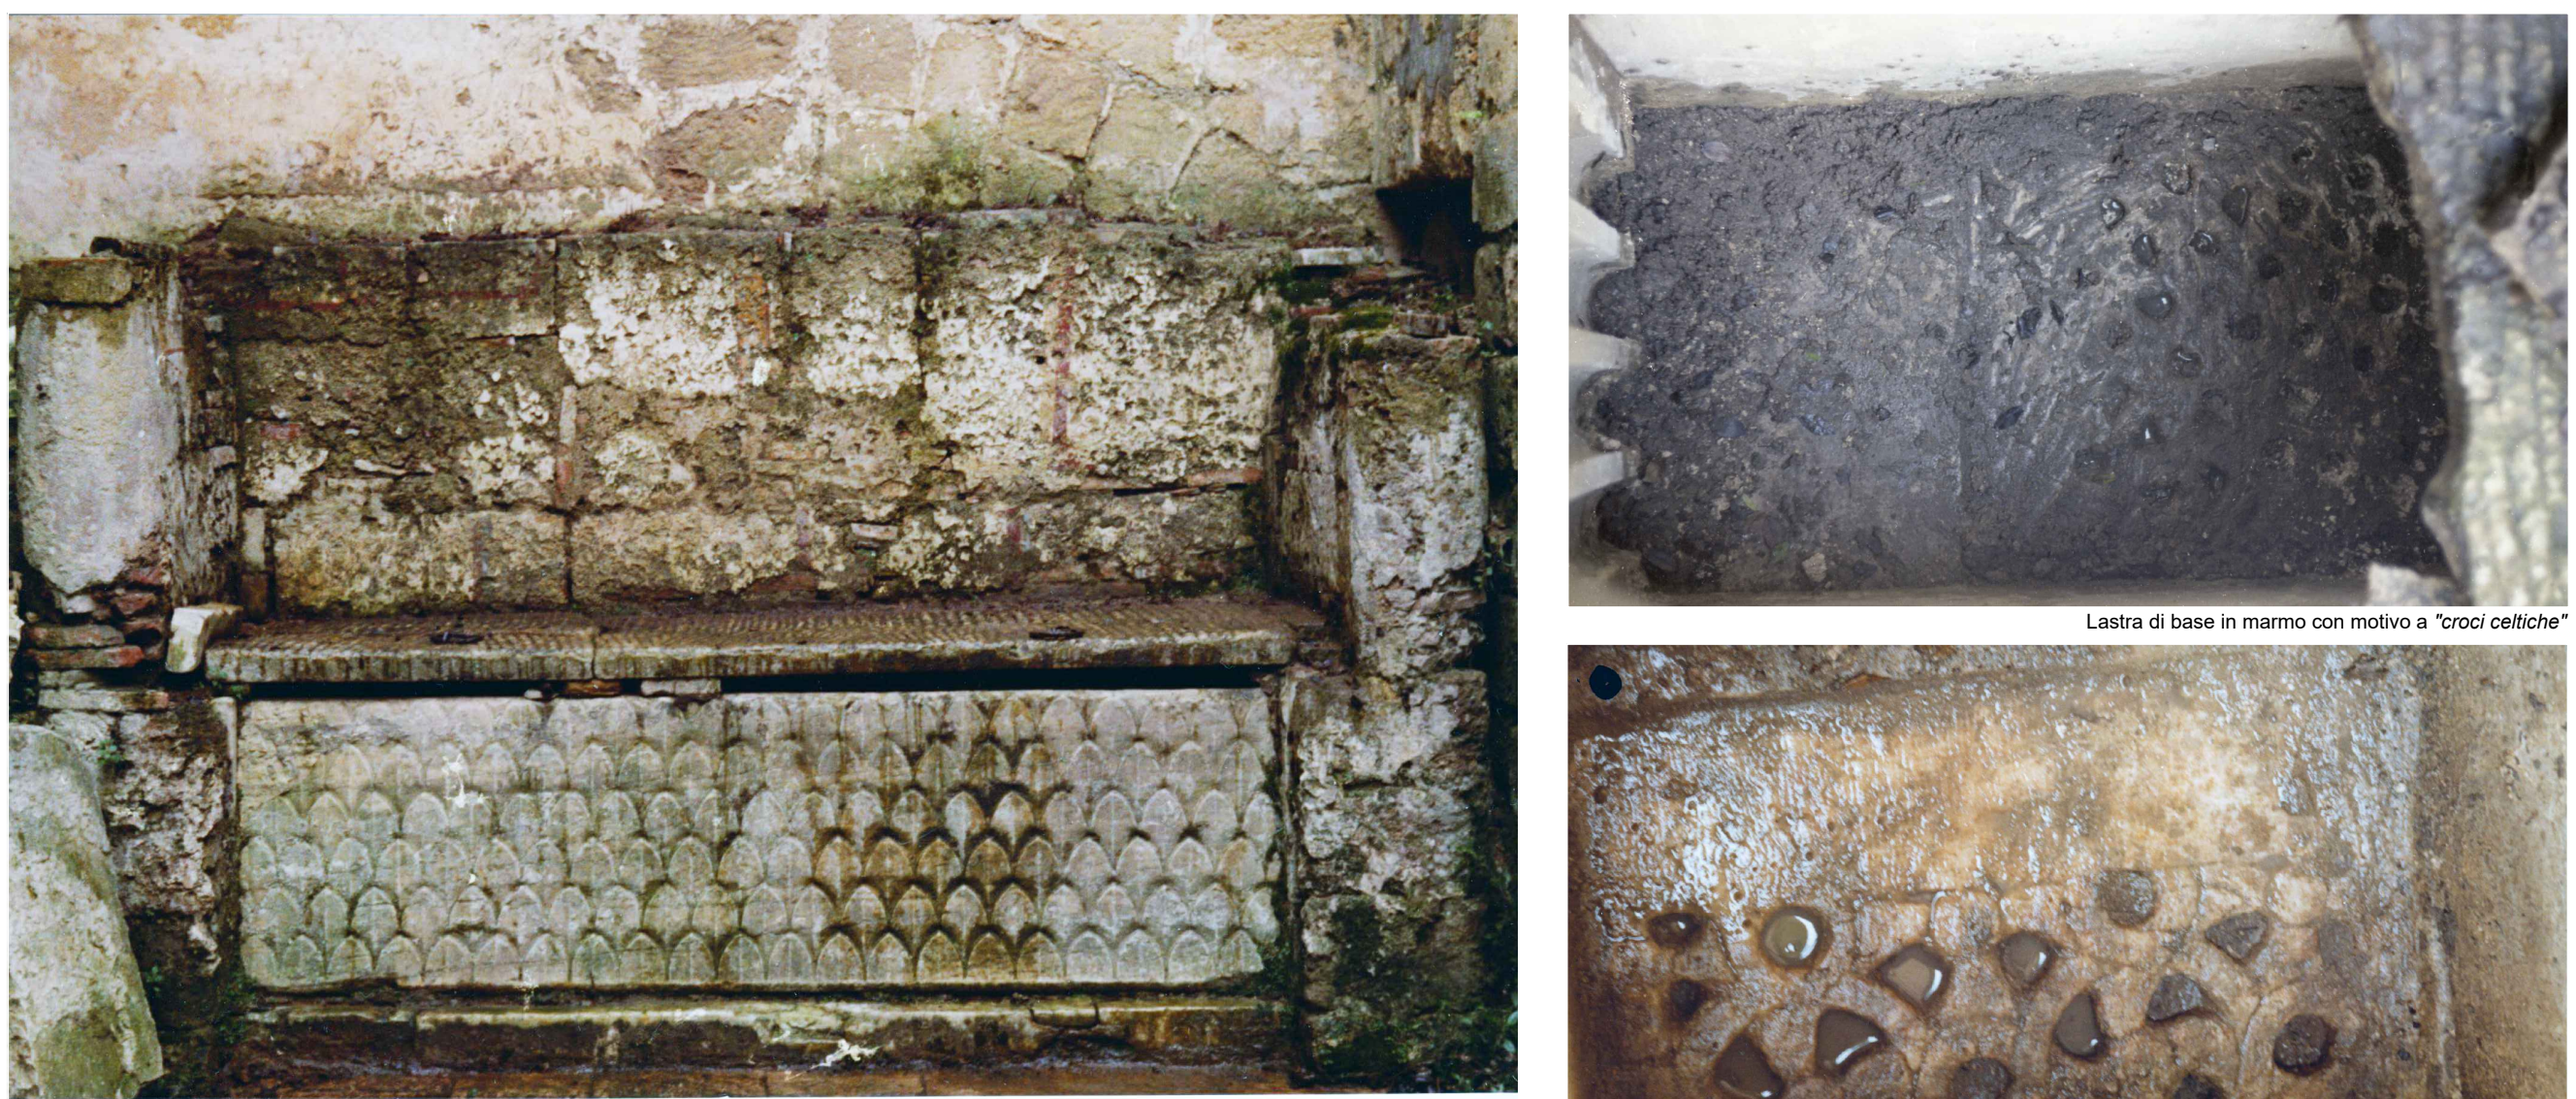
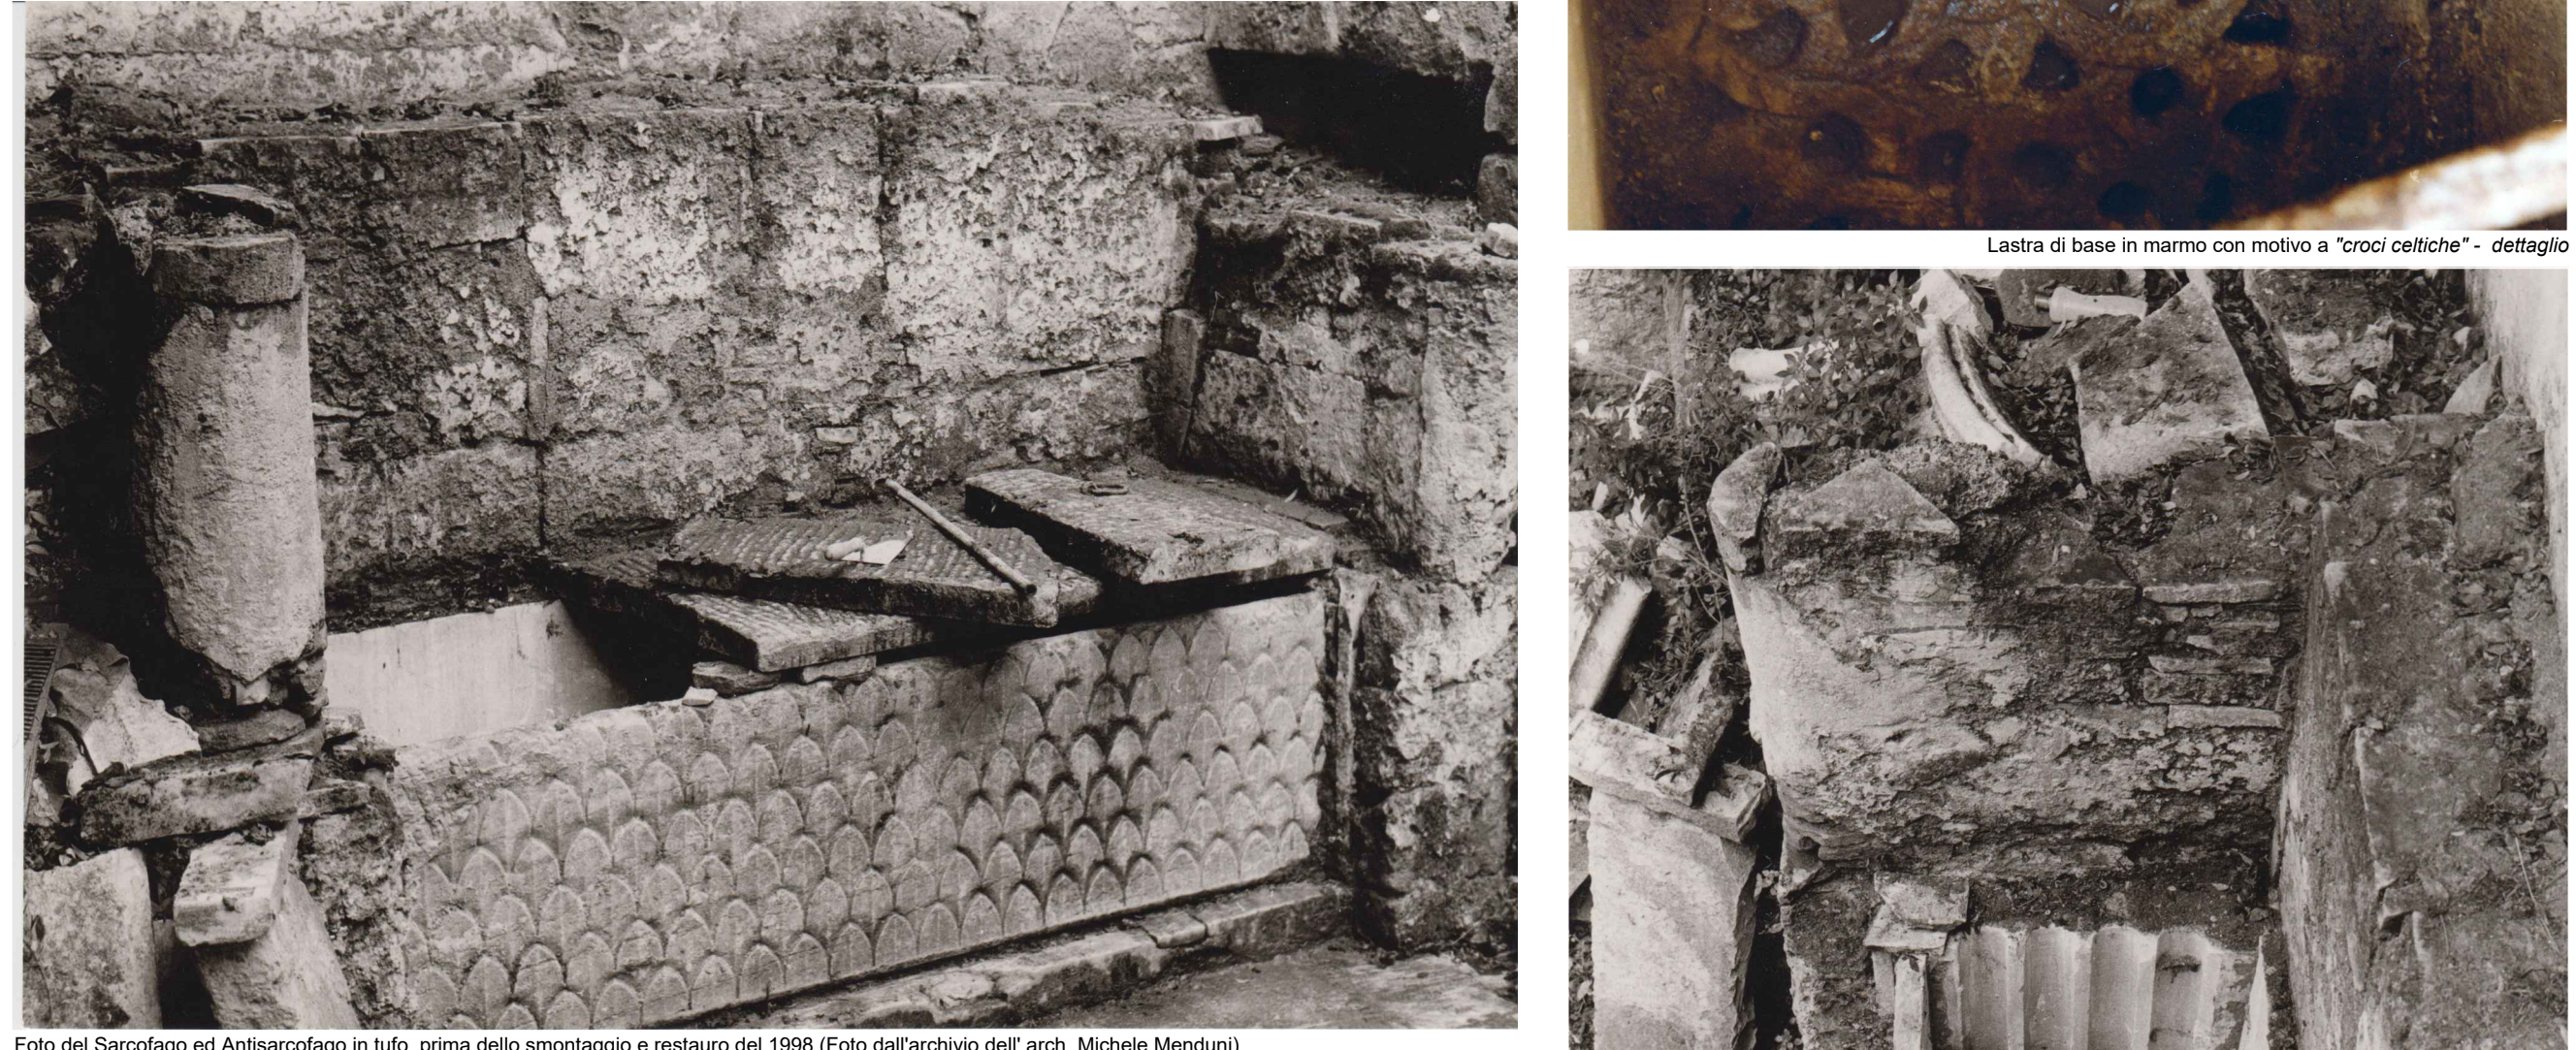
Foto del Sarcofago ed Antisarcofago in tufo, prima dello smontaggio e restauro del 1998 (Foto dall'archivio dell' arch. Michele Menduni)

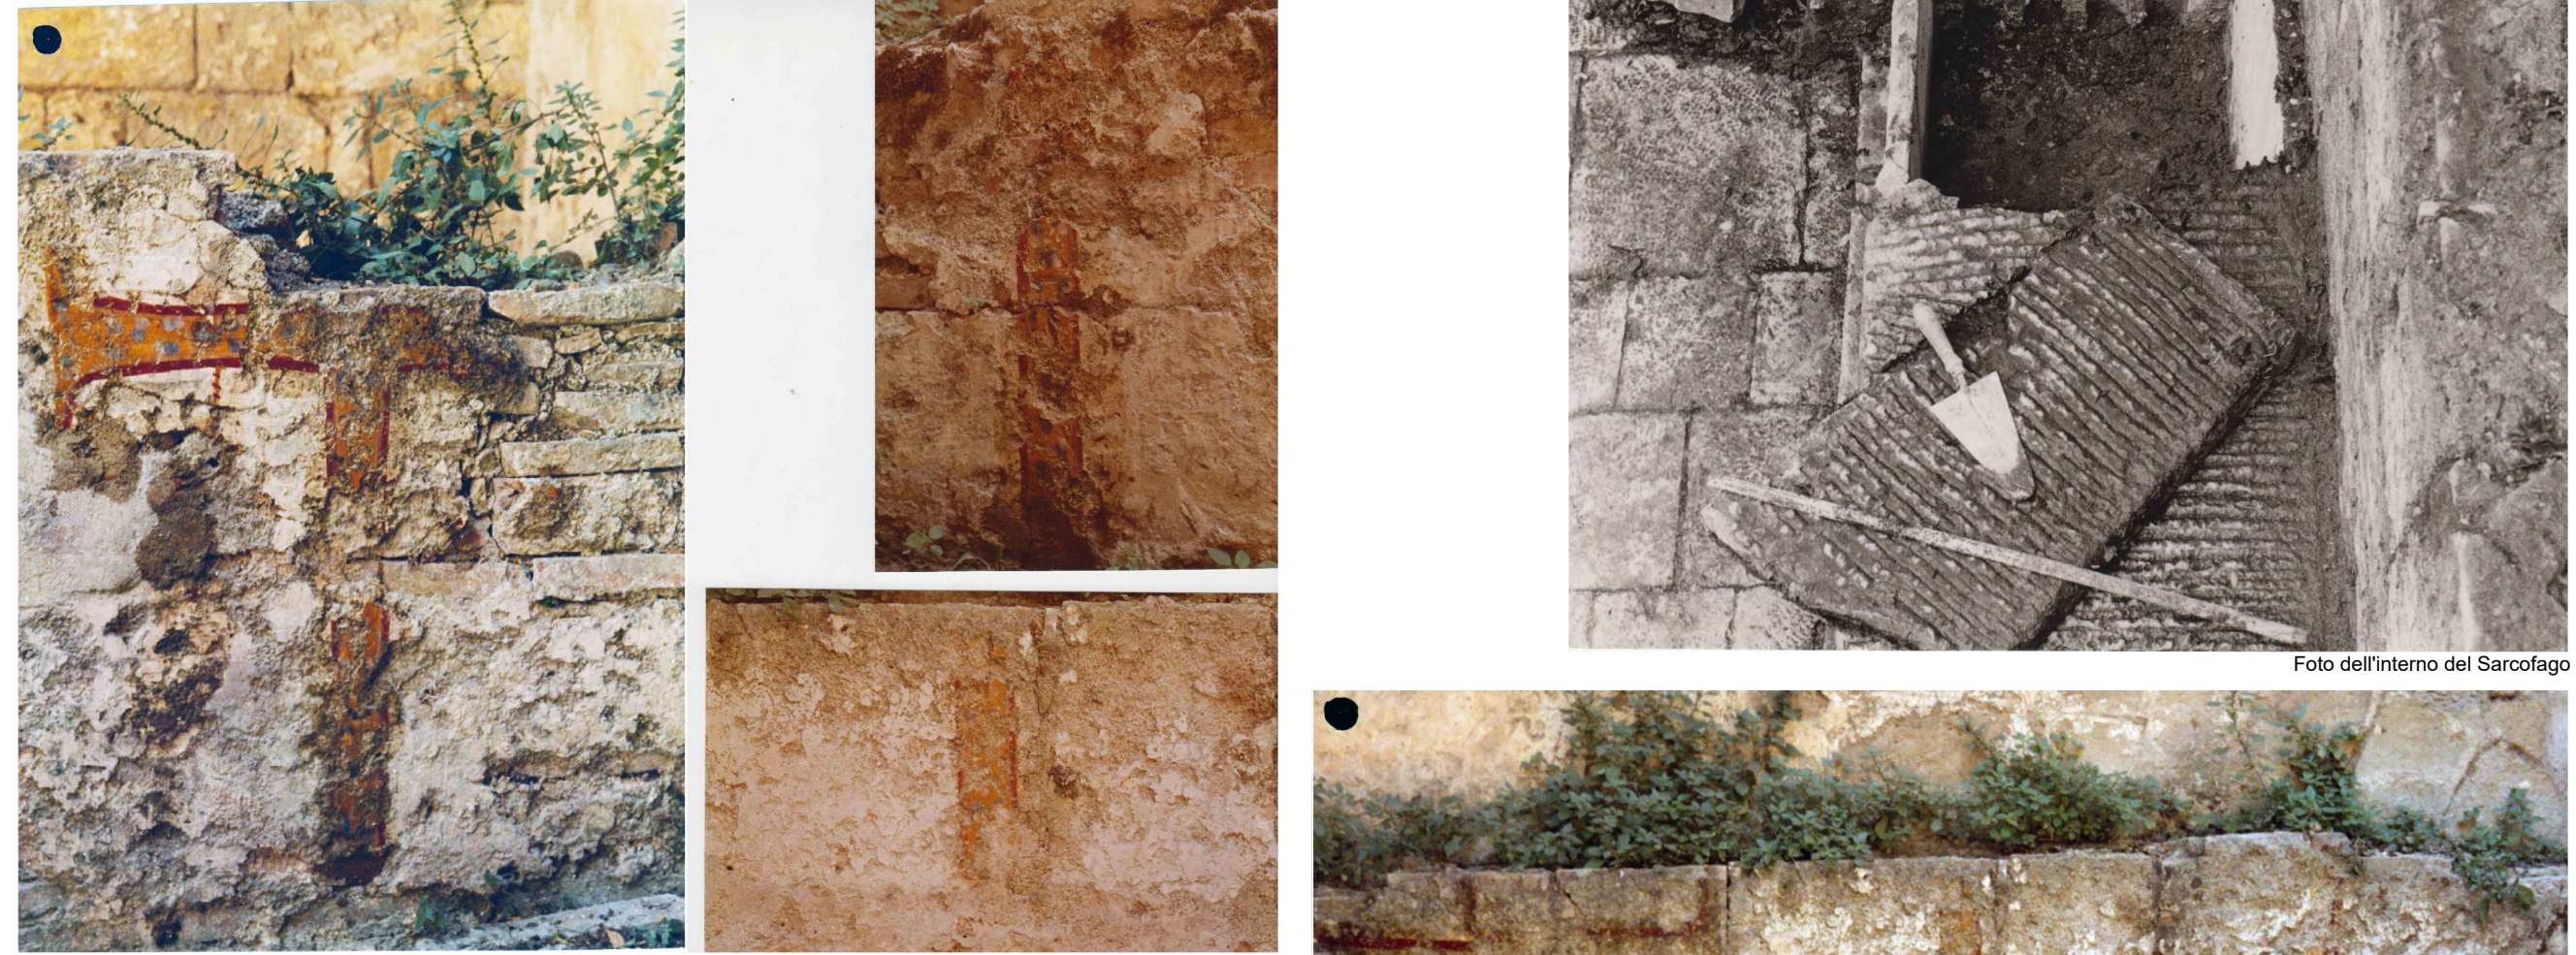
Foto delle Croci Gemmate, poste sui lati corti dell'Antisarcofago (Foto dall'archivio dell' arch. Michele Menduni)

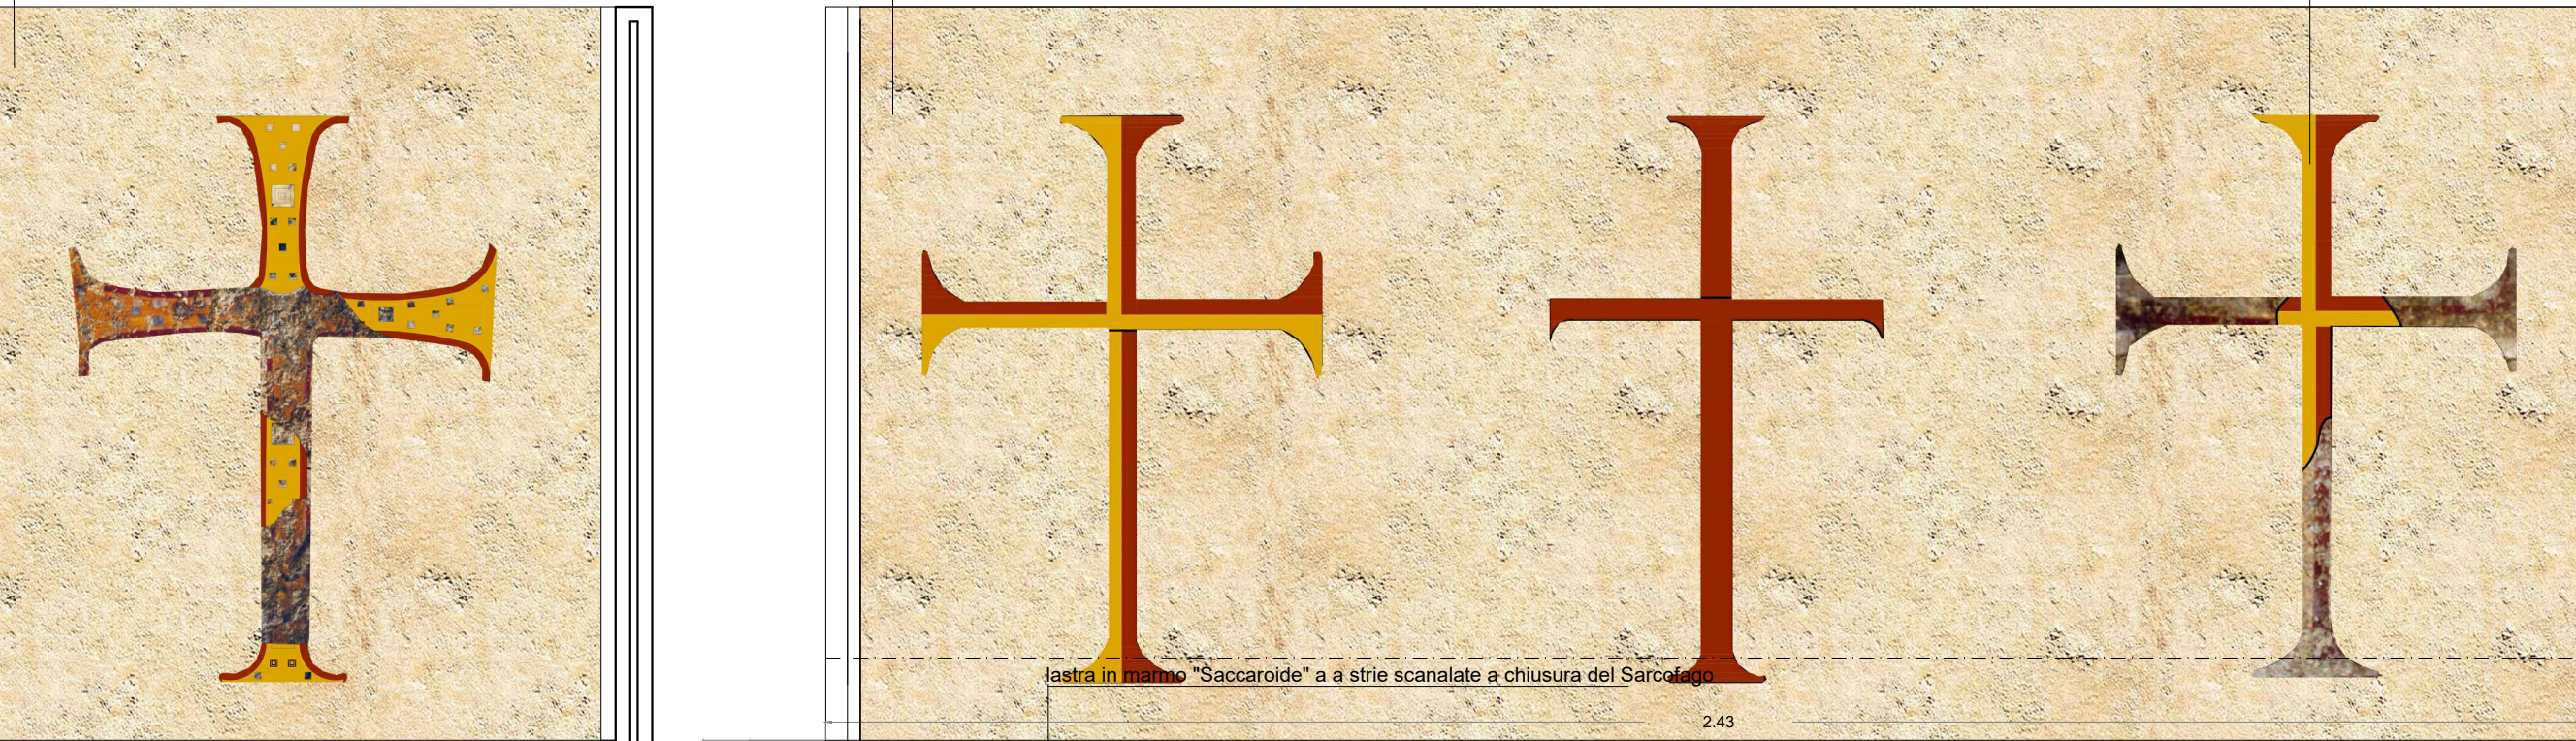
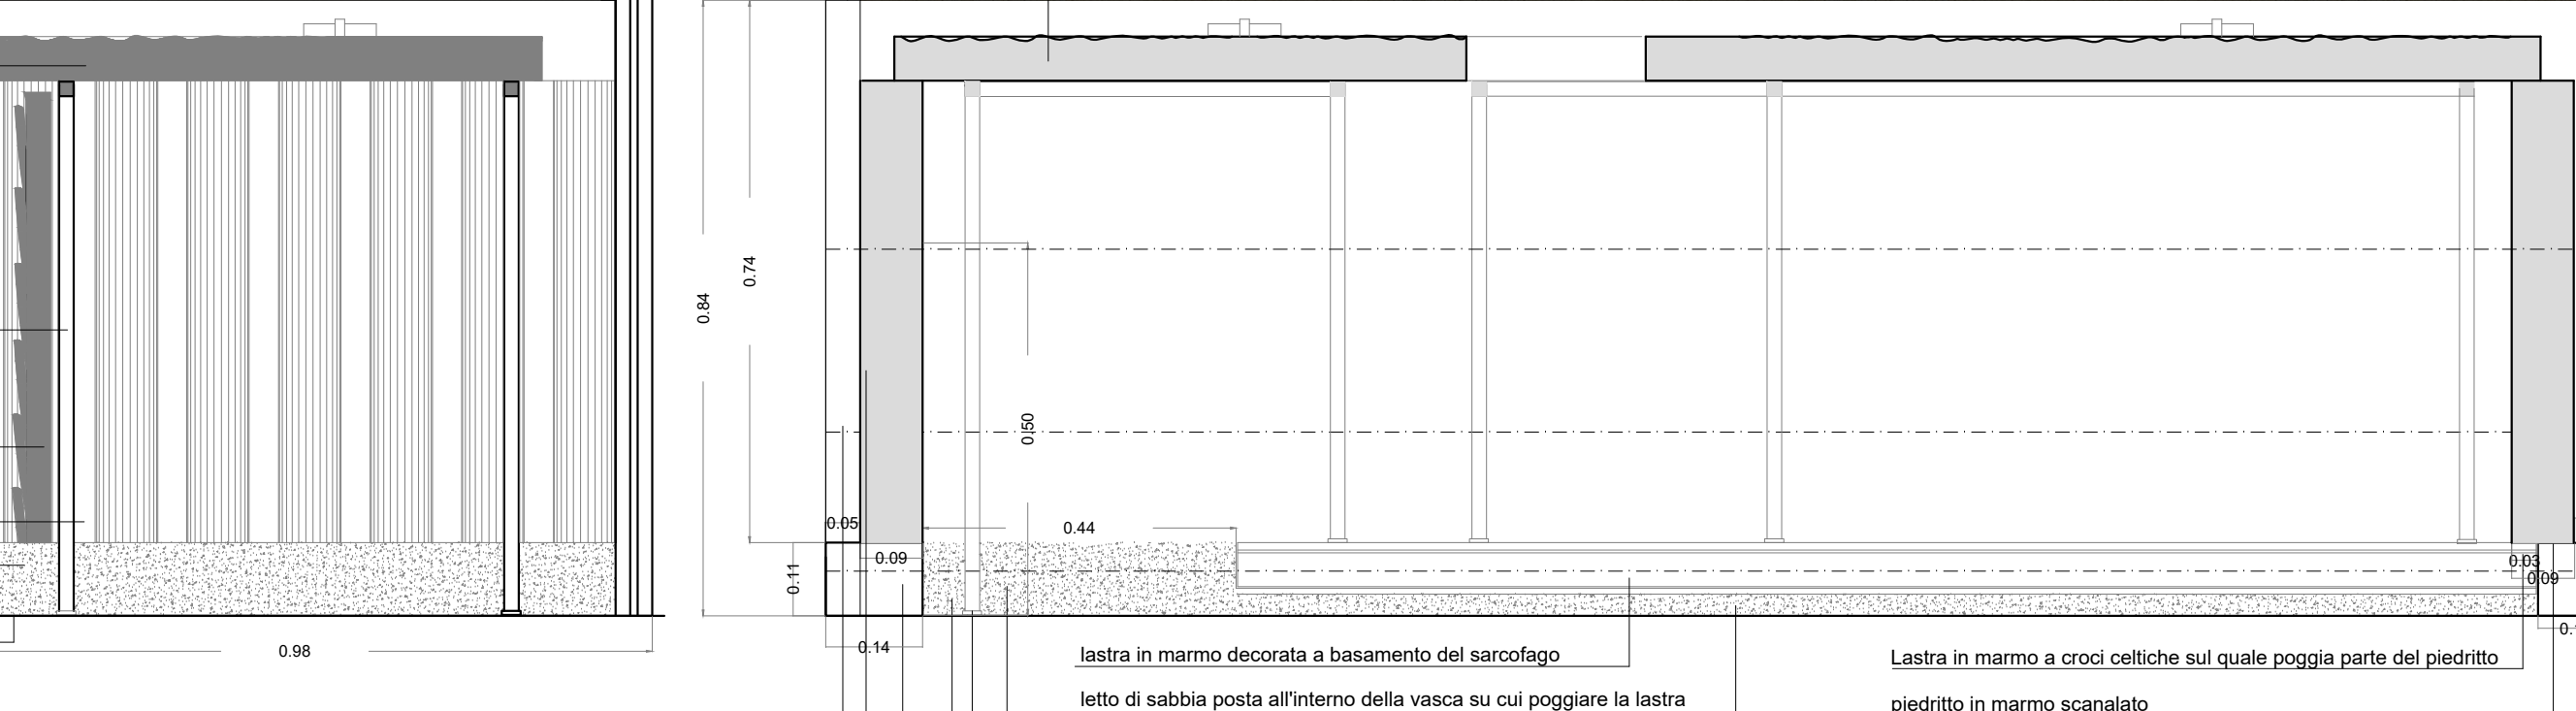
Ante in legno con cerniera, ancorata al supporto in ferro del sarcofago. Il pannello sarà rivestito con pannelli fotografici esplicativi, avente la ricostruzione della parete in tufo con le croci decorate. Riproduzione di 3 delle 6 croci presenti sui due lati lunghi dell'antisarcofago.

Decorazione dell'antisarcofago in tufo a motivi di "Croci" (ormai andate perse), ricostruzione del decoro mancante.
