**Tipo Elaborato** Progetto di ricollocazione e assemblaggio - SARCOFAGO

Denominazione dell'Opera **Progetto di restauro, allestimento, valorizzazione e fruizione di beni e manufatti di valore archeologico, storico-culturale, presenti nella Concafratella Basilica di San Sabino a Canosa di Puglia (BT)**

**BASILICA CONCATTEDRALE DI SAN SABINO  
CANOSA DI PUGLIA  
PROGETTO DI RESTAURO RICOLLOCAZIONE DEL SARCOFAGO IN MARMO**

**PROGETTO ESECUTIVO  
RELAZIONE SPECIALISTICA DI RESTAURO**

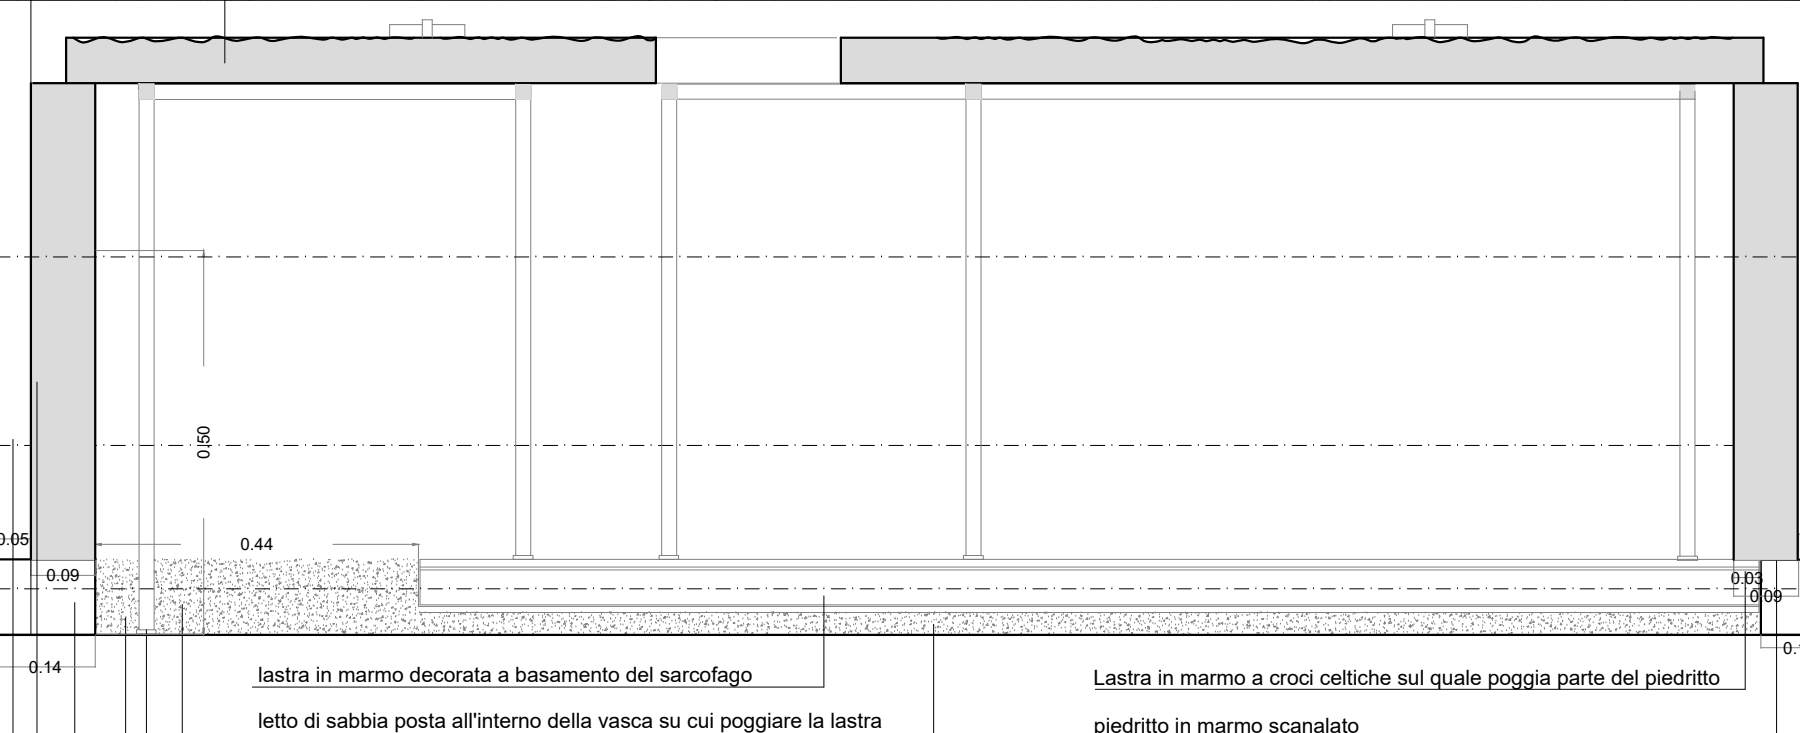
3A Sezione trasversale y-y'  
Scala 1:10

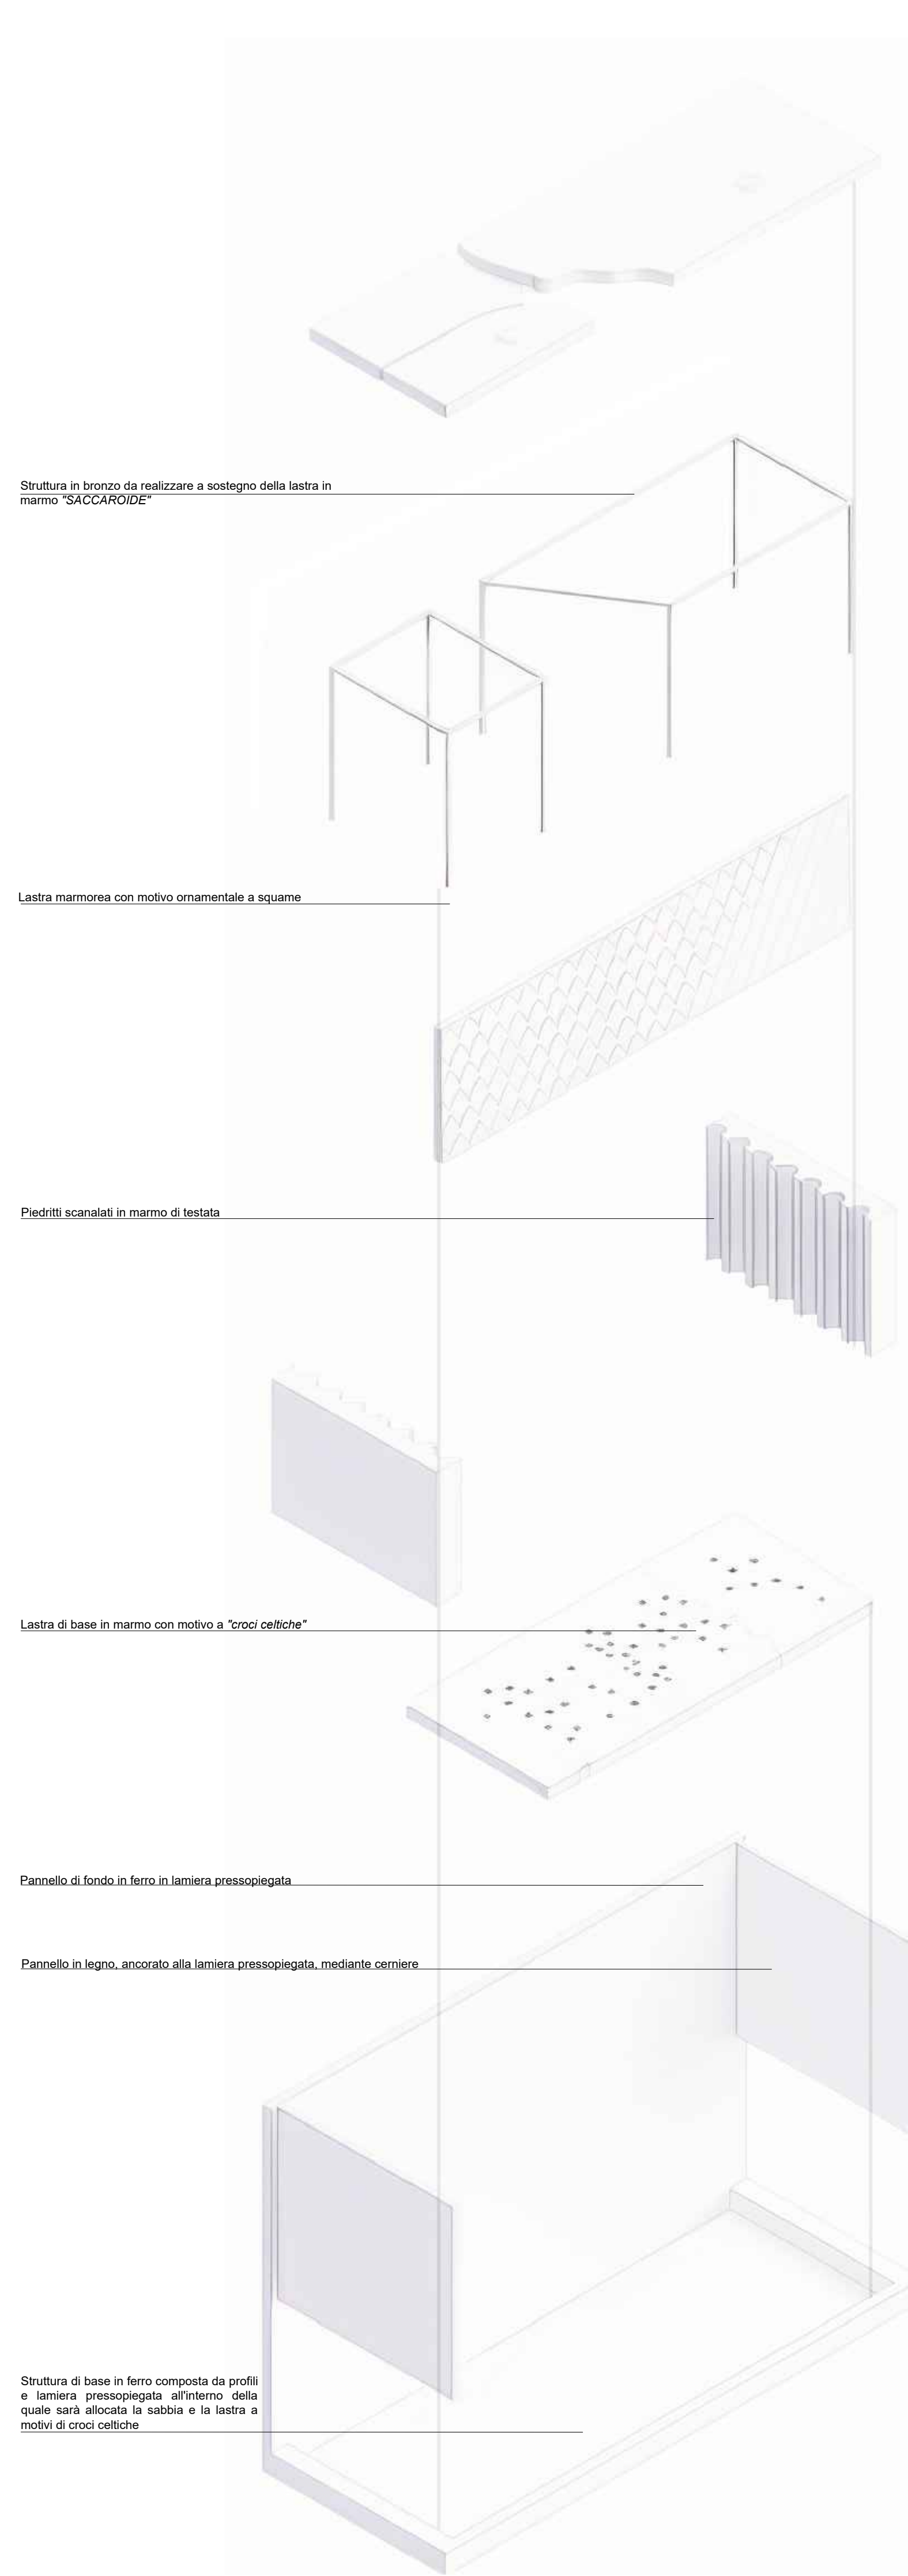
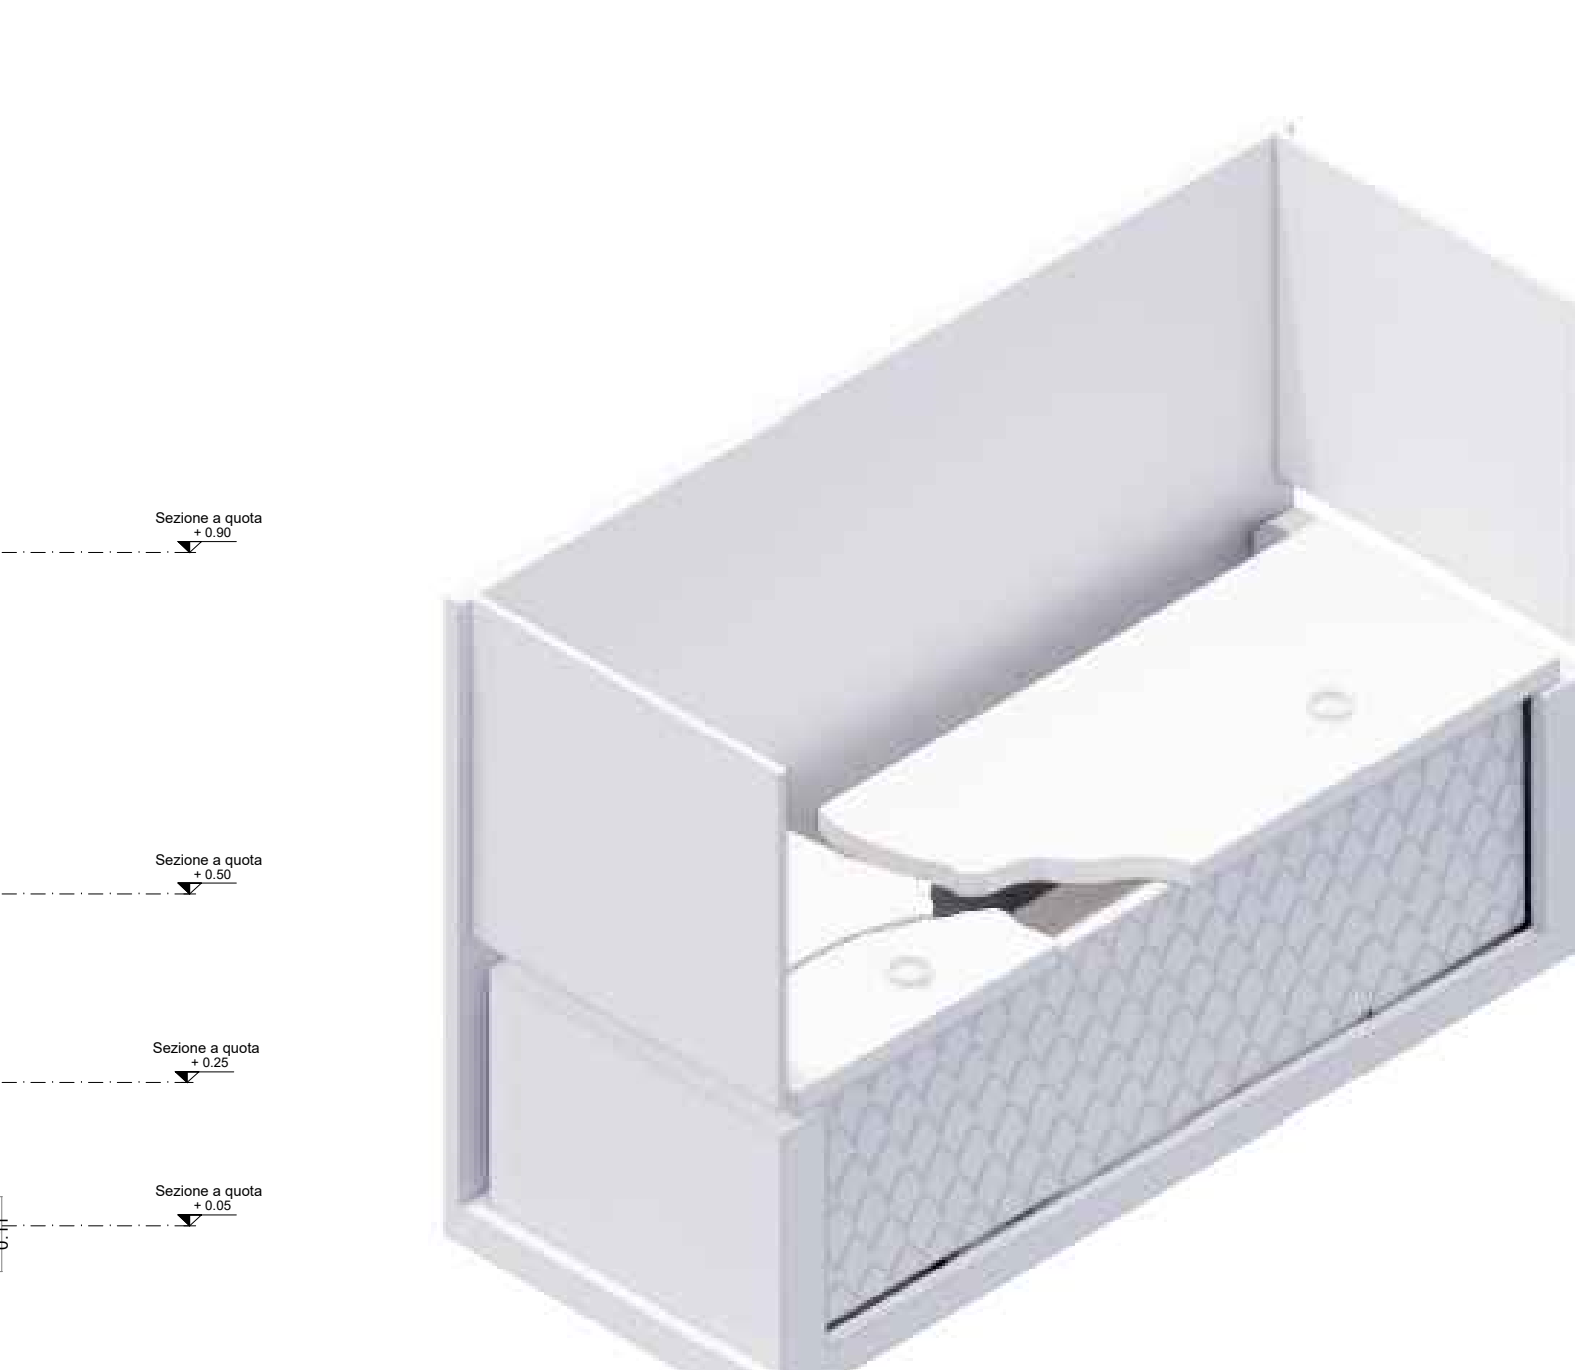
3B Sezione Longitudinale x-x'  
Scala 1:10

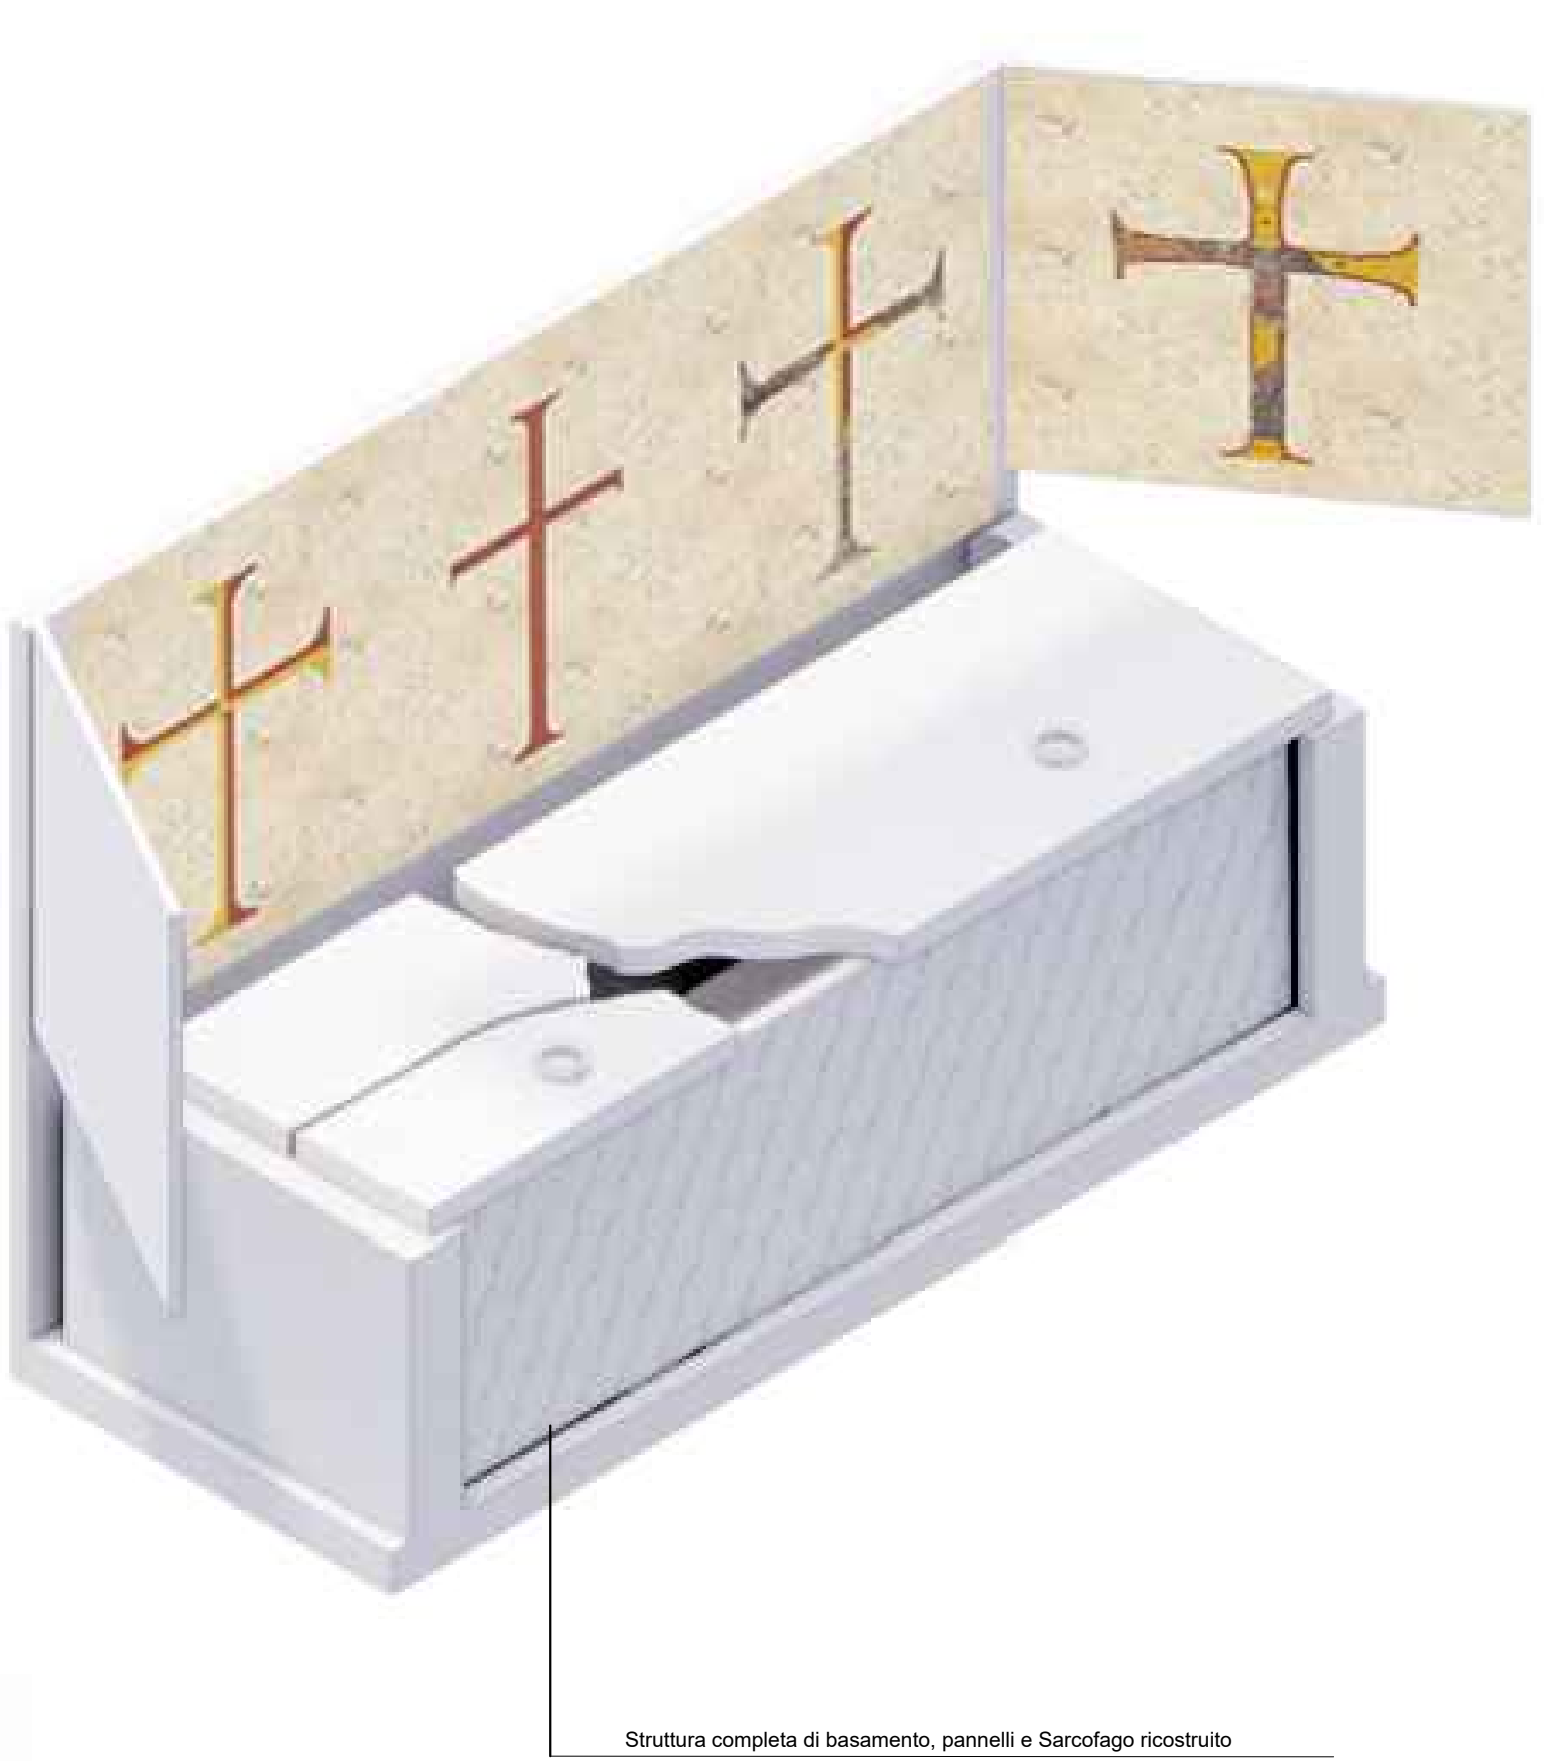
5 Vista assonometrica del sarcofago e della nuova struttura di sostegno

*Gli elementi lapidei che compongono il sarcofago saranno assemblati secondo le indicazioni della Direzione lavori che ha progettato l'idonea struttura metallica capace di contenere le lastre senza nessun intervento invasivo o traumatico delle stesse, non sarà necessaria nessuna imperniazione o incoraggio tra le stesse ma saranno semplicemente posizionate al fine di ridare all'opera la lettura completa d'insieme così come è stata ritrovata durante gli scavi. In corrispondenza delle aderenze tra gli elementi marmorei e la struttura metallica saranno posizionati fasce di materiale isolante al fine di ammortizzare il peso e isolare la trasmissione termica.*

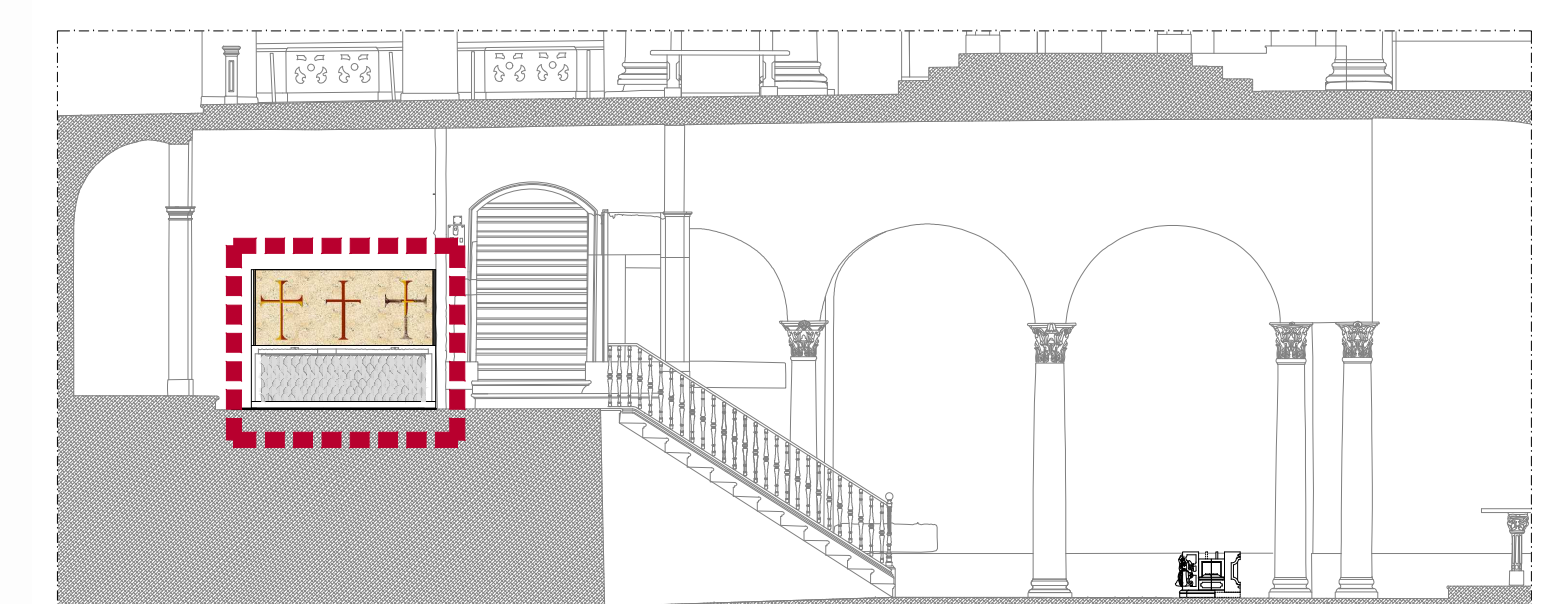
6 Vista assonometrica del sarcofago ricomposto e fotoinserimento dei pannelli esplicativi della preesistente parete in tufo con le croci decorate.

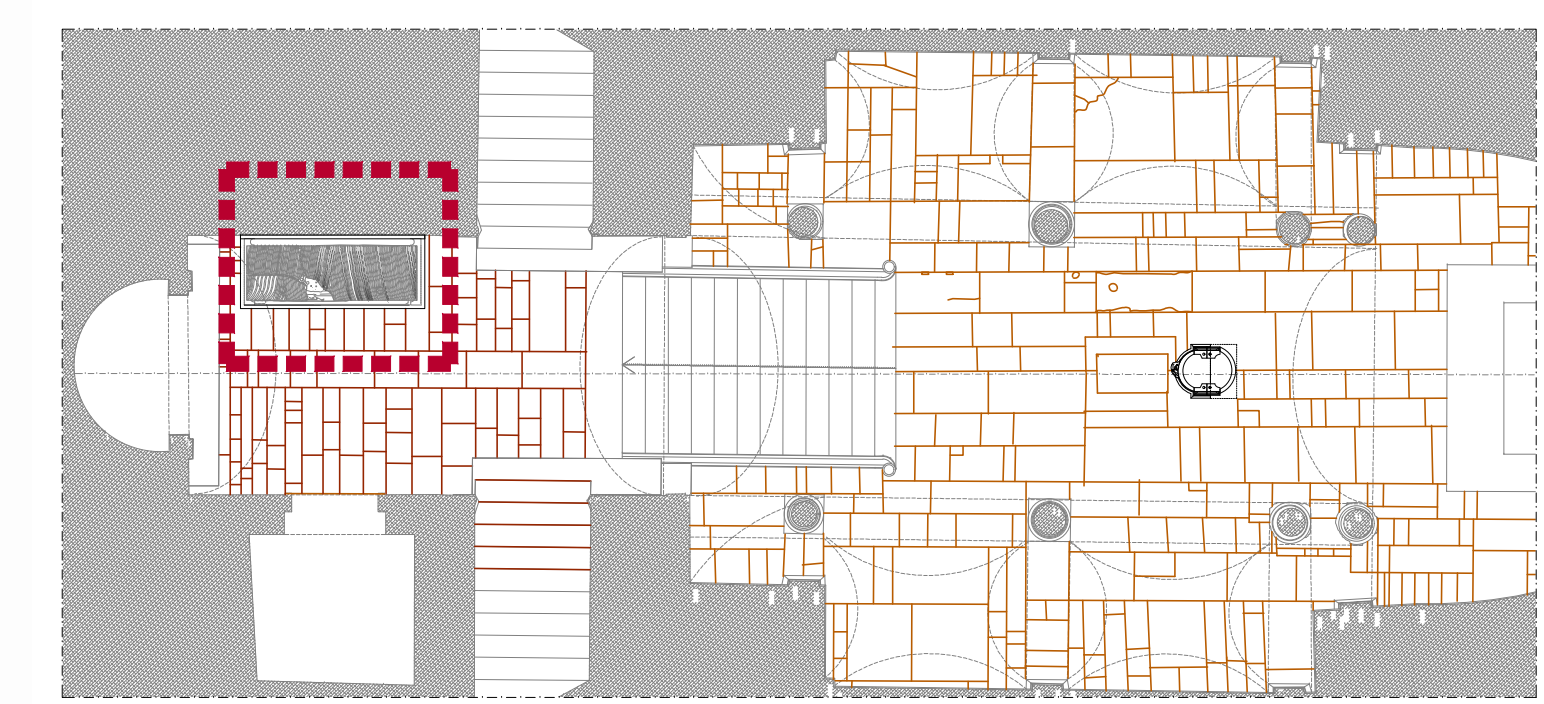
7A Stralcio della sezione della cripta con indicazione della posizione del sarcofago  
Scala 1:100

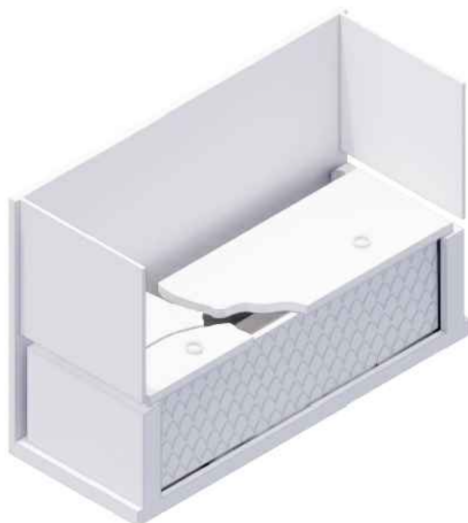
*Dal progetto redatto dalla Direzione Lavori:*

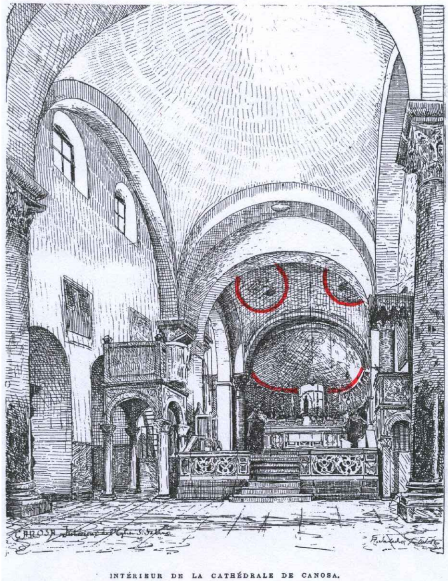
DISEGNO SALADIN DEL 1883 CON VISIONE DELL'AMBONE DI ACCEPTUS

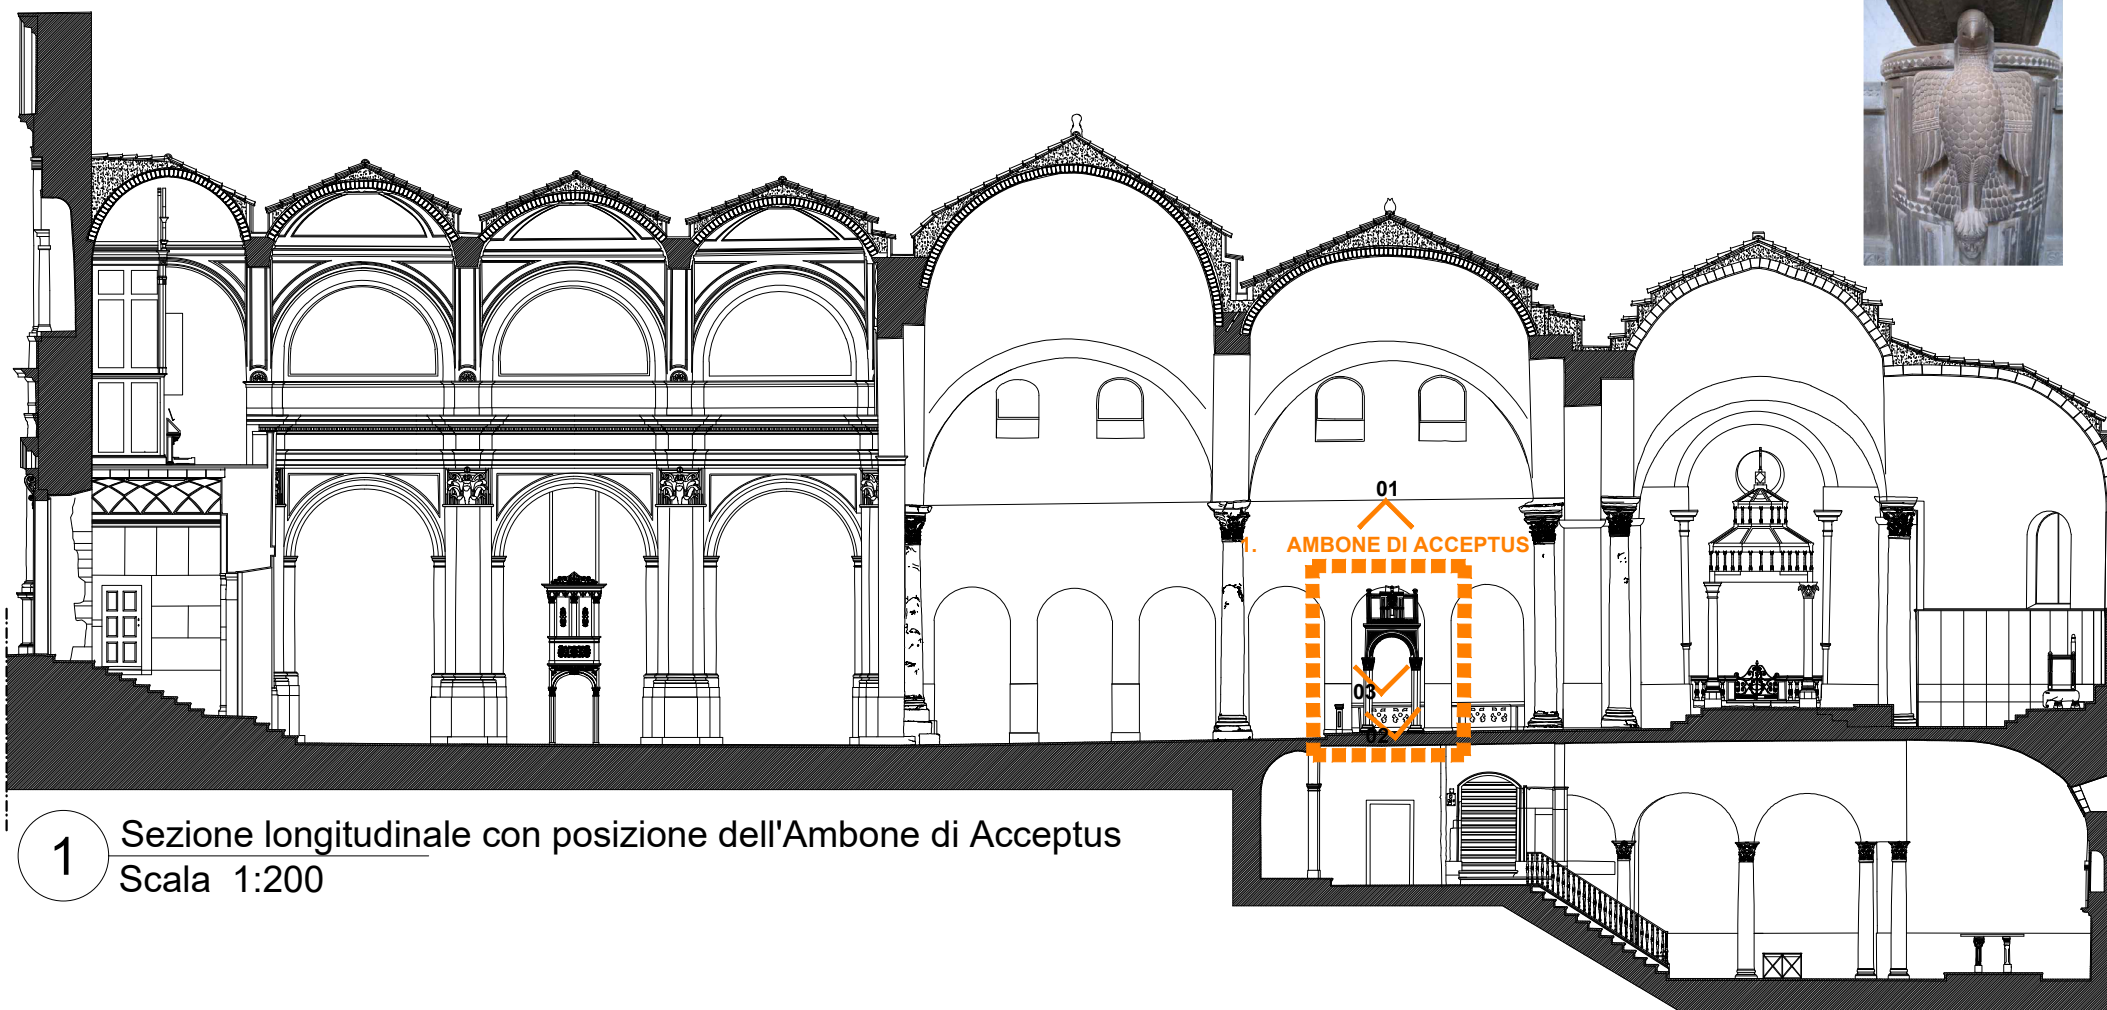
1 Sezione longitudinale con posizione dell'Ambone di Acceptus  
Scala 1:200

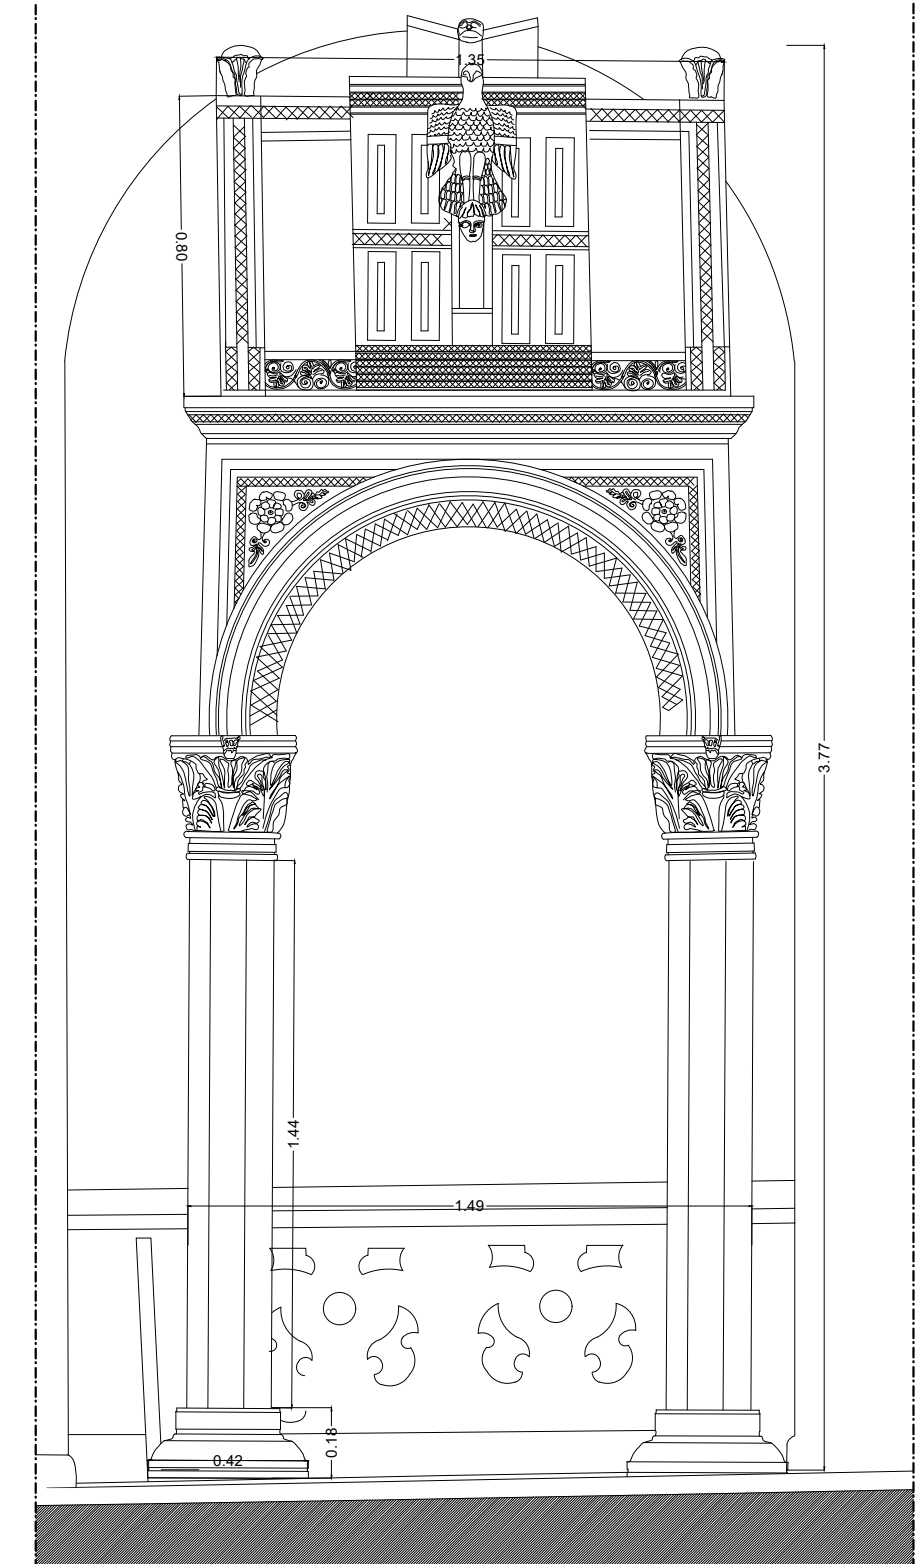
3 Prospetto frontale dell'Ambone di Acceptus  
Scala 1:10

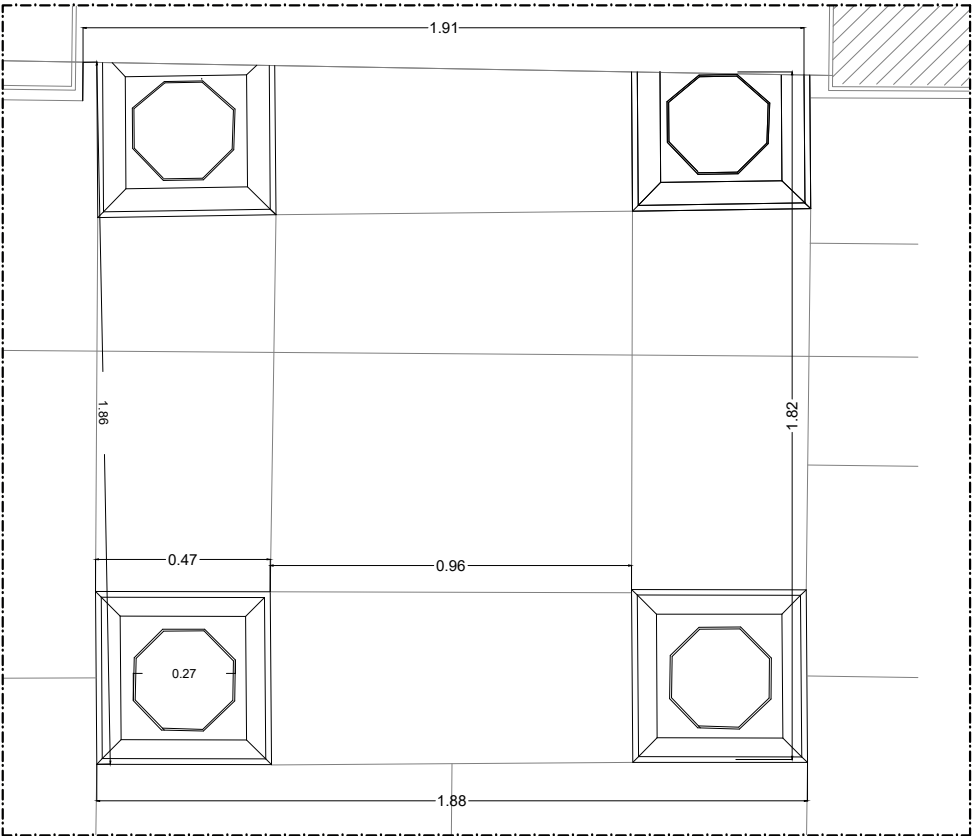
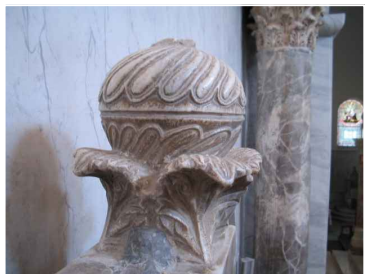
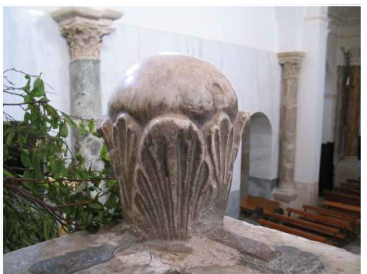
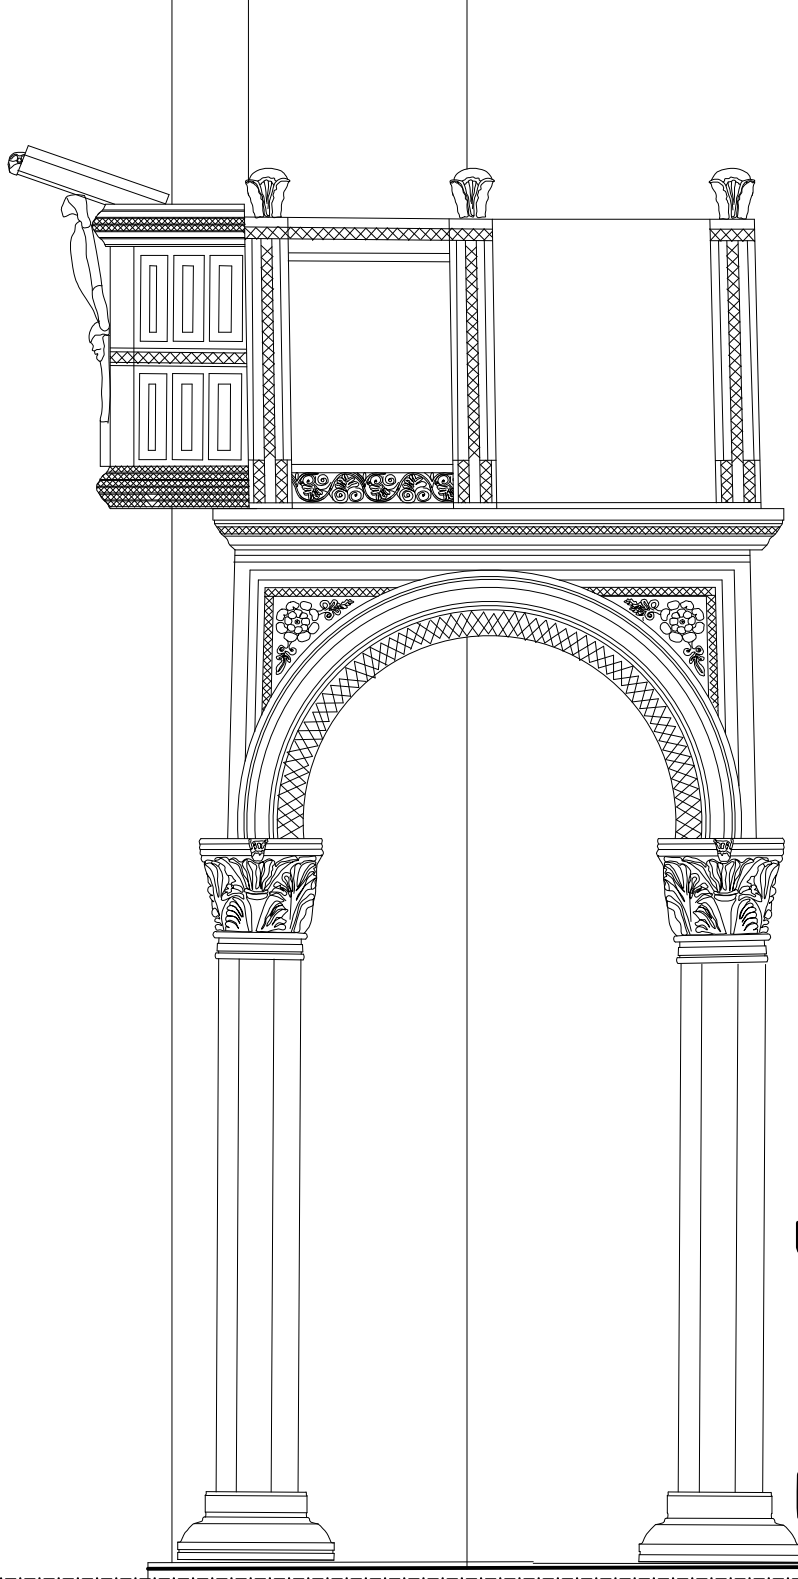
1 Prospetti laterali, pianta dell' Ambone situato sul presbiterio della Cattedrale di San Sabino e dettagli fotografici  
 Scala 1:20

METODOLOGIA DI INTERVENTO

Le fasi operative previste comprendono:

- 1.Preconsolidamento**  
 Nelle aree maggiormente degradate si procederà a interventi di fermatura e preconsolidamento. Lo scopo è quello di conferire al materiale lapideo una sufficiente resistenza meccanica per consentire le successive fasi di pulitura.

- 2.Pulitura**  
 La pulitura sarà finalizzata alla rimozione selettiva dei prodotti di alterazione dannosi (sali solubili, croste, incrostazioni, patine alterate e residui di precedenti trattamenti), senza asportare gli strati originali o quelli di valore storico.  
 Si procederà inizialmente con una pulitura a secco mediante spazzole morbide e aspirazione controllata dei depositi incoerenti. Successivamente si utilizzeranno metodologie chimiche, chimico-fisiche e meccaniche

- 3.Consolidamento**  
 Terminata la pulitura, si procederà al consolidamento profondo del materiale lapideo mediante prodotti compatibili con matrice calcarea.

- 4.Risanamento strutturale**  
 I distacchi e le fratture saranno trattati mediante incollaggi strutturali con resine epossidiche e impernazioni con barre in vetroresina. Si procederà alla rimozione meccanica dei materiali cementizi impropri mediante scalpelli, vibroincisori e strumenti a controllo di pressione.

- 5.Rimozione elementi metallici**  
 Saranno rimossi gli elementi metallici incongrui e ossidati (staffe, perni, chiodi, grappe, ecc.), previa verifica dello stato di conservazione delle superfici adiacenti.

- 6.Stuccature e microstuccature**  
 Le discontinuità superficiali saranno colmate con malte prive di sali solubili, compatibili per composizione, granulometria e cromia con il materiale originale.

- 7.Protezione finale**  
 A conclusione degli interventi verrà applicato un protettivo superficiale idrorepellente a base silconica, mediante pennello o spruzzo, al fine di garantire durabilità senza alterare la traspirabilità del materiale.

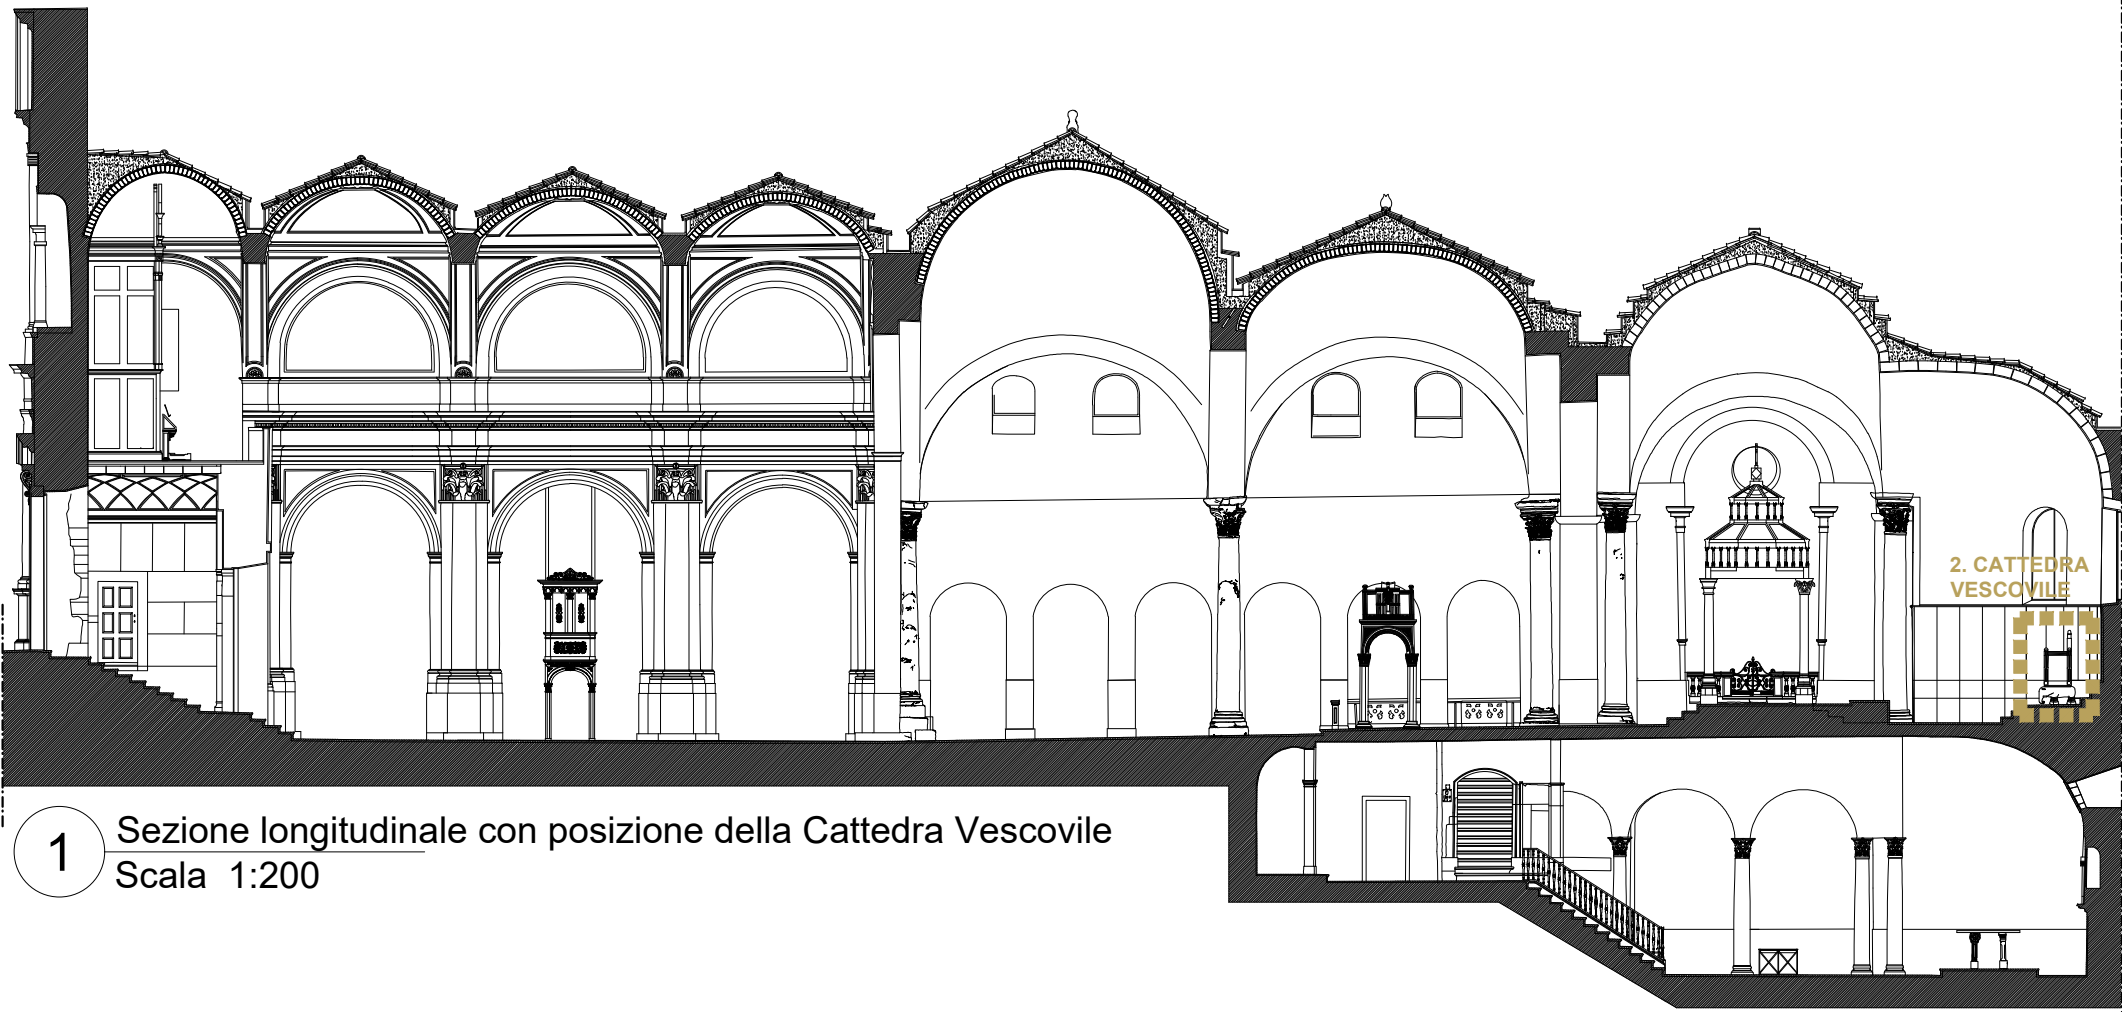
1 Sezione longitudinale con posizione della Cattedra Vescovile  
Scala 1:200

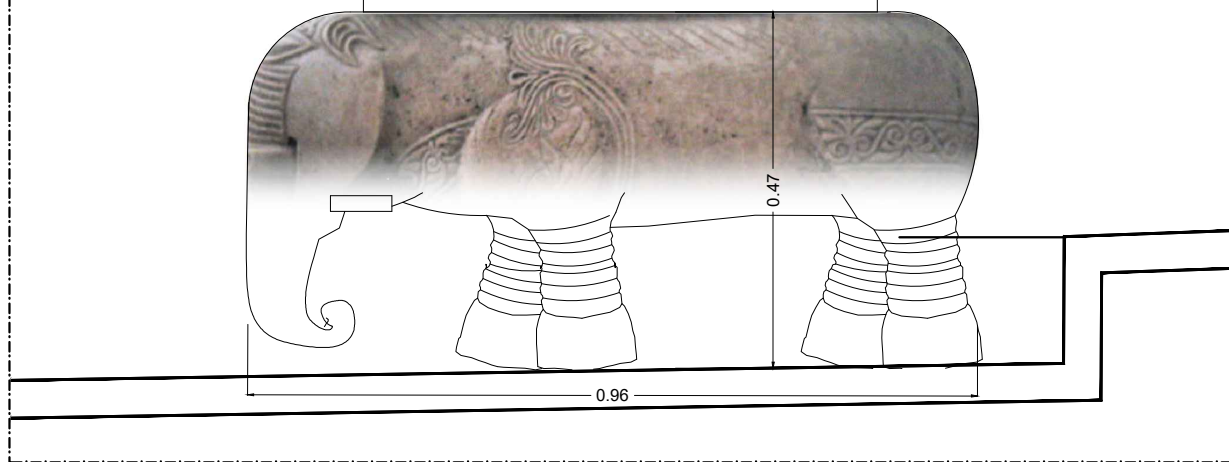
3 Prospetto laterale destro della Cattedra Vescovile  
Scala 1:10

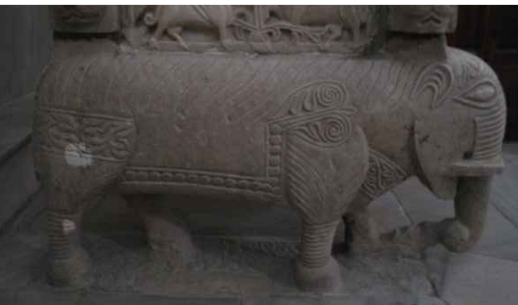
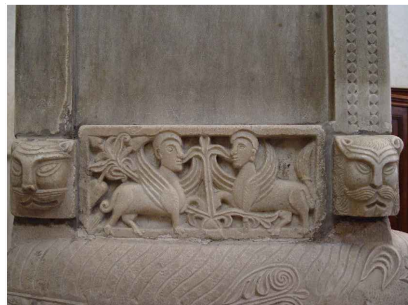
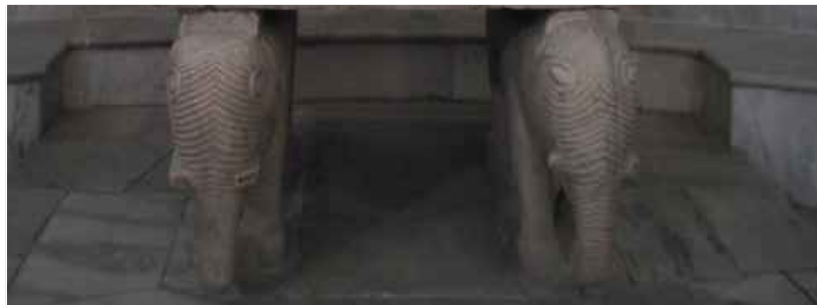
1

Prospetto laterale sinistro, frontale con dettagli fotografici e pianta della Cattedra Vescovile posta nell'abside della Concattedrale di San Sabino ("*Il Trono di Dio*")  
Scala 1:10

I materiali costitutivi e lo stato di conservazione, impongono l'uso di diversificate tecniche d'intervento ampiamente sperimentate capaci di operare con gradualità nella rimozione sia dei prodotti di alterazione che dei materiali non compatibili. Le operazioni proposte comprendono, in primo luogo la **pulitura a secco** degli strati superficiali, sulle superfici lapidee allo scopo di migliorare la leggibilità, le condizioni conservative dei manufatti. Dovrà essere valutata la necessità di eseguire preventivamente operazioni di **preconsolidamento** con la fermatura dei sollevamenti del colore nelle zone maggiormente degradate interessate da fenomeni di mancanza di coesione. Successivamente si eseguirà la **pulitura** che deve interessare solo i materiali da alleggerire o da rimuovere.

Terminata la fase di pulitura, si dovrebbe intervenire con il **consolidamento** della pietra attraverso l'impregnazione di prodotti che penetrando in profondità, miglioreranno la coesione del materiale lapideo alterato e l'adesione fra esso e il nucleo più sano del paramento conferendo una maggiore resistenza meccanica ai processi di alterazione, rendendolo maggiormente resistente agli sforzi e alle tensioni provocate sia da eventi esterni che interni al materiale.

Per quanto riguarda il risanamento dei fenomeni di distacchi e fratturazione seguirà l'incollaggio delle parti distaccate e delle microfrazioni. Si procederà con l'eventuale **rimozione di elementi metallici** impropri e arrugginiti (staffe, viti di sostegno o ancoraggio, mensole, chiodi, perni, grappe, materiale elettrico, etc.) che possono alterare la continuità e la lettura dei manufatti lapidei o creare ed aggravare problemi legati alla conservazione dell'opera stessa. Gli interventi successivi di **stuccatura, microstuccatura e stilatura** hanno lo scopo di riempire e uniformare le discontinuità presenti sul materiale lapideo e di evitare eventuali altre infiltrazioni. Il lavoro di stuccatura non si limiterà al riempimento delle cavità di maggiore entità, come ad esempio le parti dove è evidente un accentuato fenomeno di erosione, ma sarà esteso anche alle fessure di dimensioni ridotte in quanto esse continuerebbero ad essere veicolo di infiltrazioni varie. Per la **finitura**, sarà opportuno impiegare come aggregato, polvere ricavata dallo stesso tipo di marmo che dovrà essere stuccata ed eseguita in sottolivello di qualche millimetro rispetto alla superficie esterna. Infine, per assicurare la durabilità dell'intervento senza peraltro modificare la porosità del materiale trattato, verrà eseguita a spruzzo e/o a pennello la **protezione superficiale** dei manufatti mediante l'applicazione di sostanze idrorepellenti di natura silconica, che hanno inoltre una elevata antiadesività nei confronti della polvere e dello smog.
