**Tipo Elaborato** Progetto di ricollocazione e assemblaggio - SARCOFAGO

Denominazione dell'Opera **Progetto di restauro, allestimento, valorizzazione e fruizione di beni e manufatti di valore archeologico, storico-culturale, presenti nella Concafratella Basilica di San Sabino a Canosa di Puglia (BT)**

**BASILICA CONCATTEDRALE DI SAN SABINO  
CANOSA DI PUGLIA  
PROGETTO DI RESTAURO RICOLLOCAZIONE DEL SARCOFAGO IN MARMO**

**PROGETTO ESECUTIVO  
RELAZIONE SPECIALISTICA DI RESTAURO**

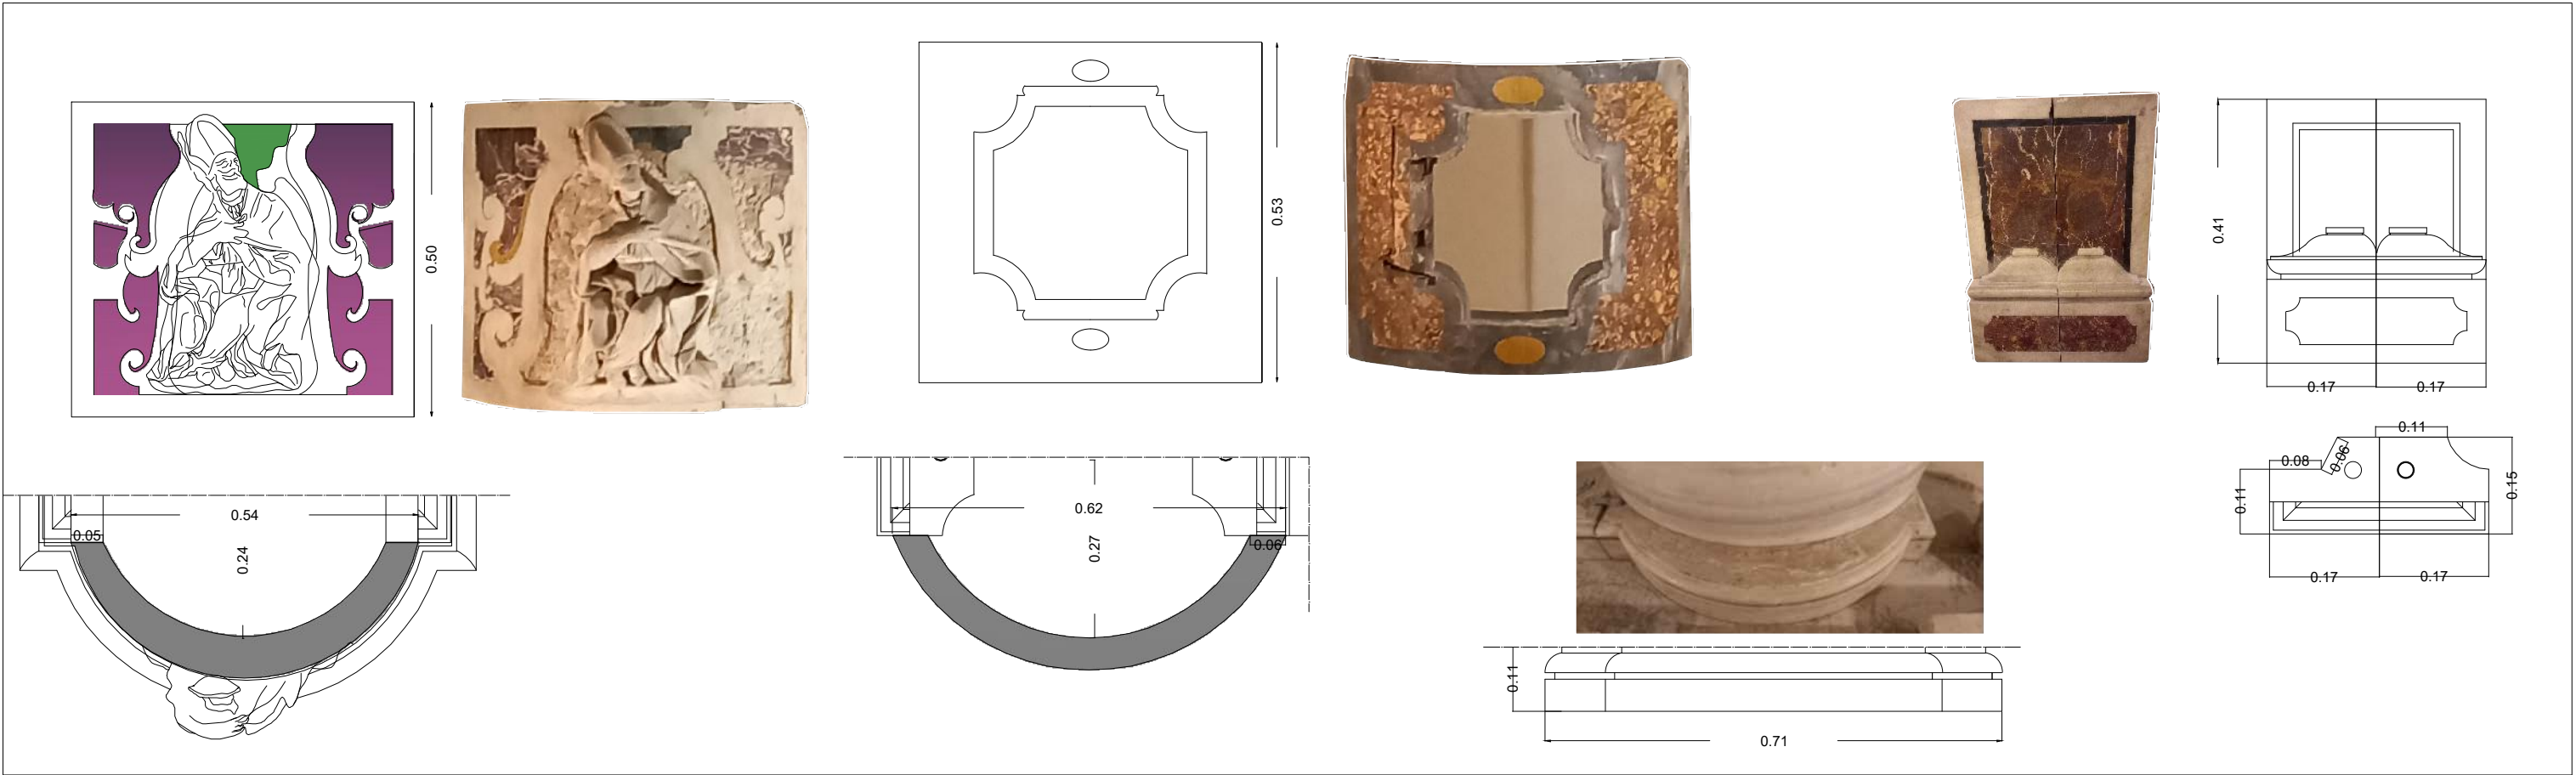
IPOTESI DI COLLOCAZIONE DELL'ALTARINO IN CRIPTA (scala 1:50)

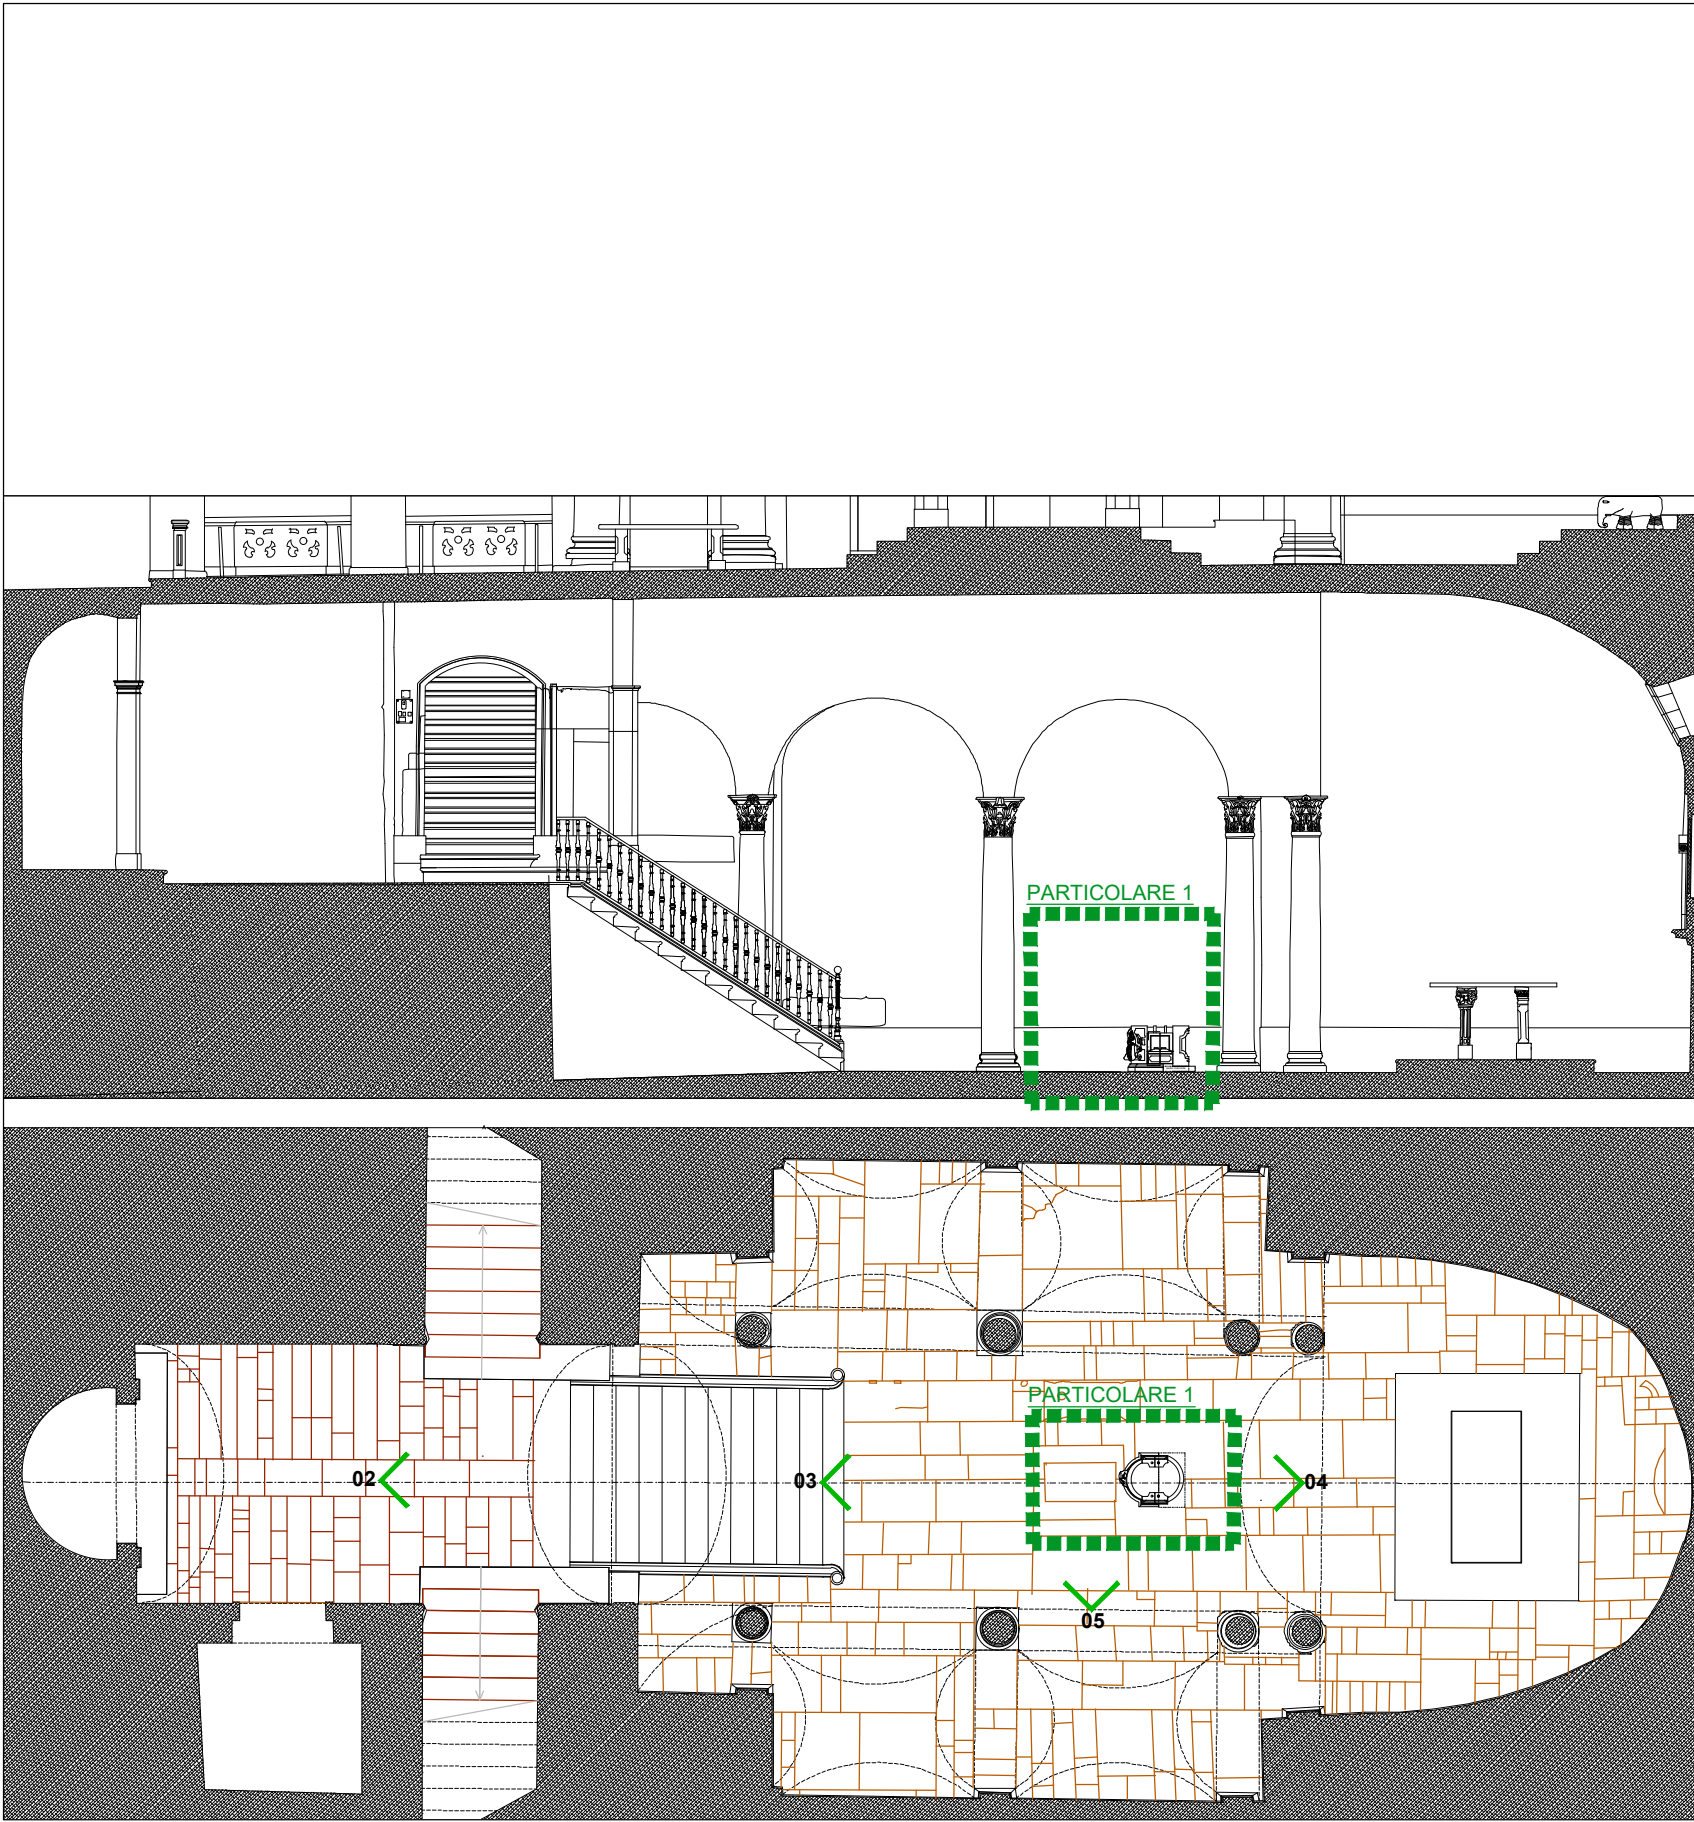
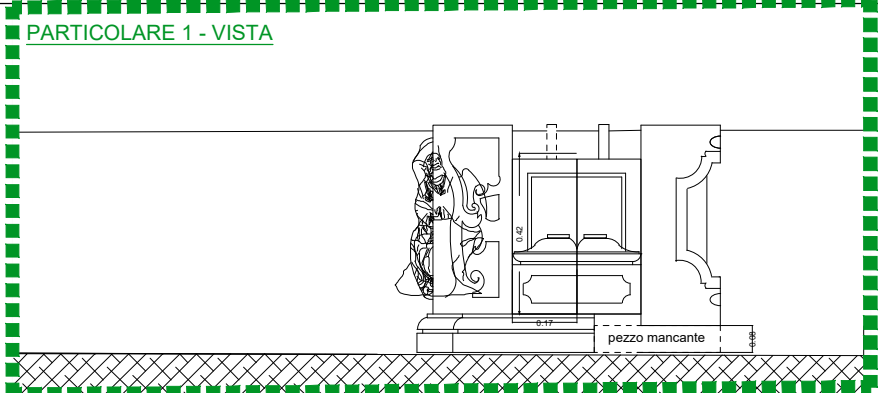
IPOTESI DI COLLOCAZIONE DELL'ALTARINO CINQUECENTESCO  
POSTO ACCANTO ALLA FOSSA DI ORIGINARIA DI SEPOLTURA

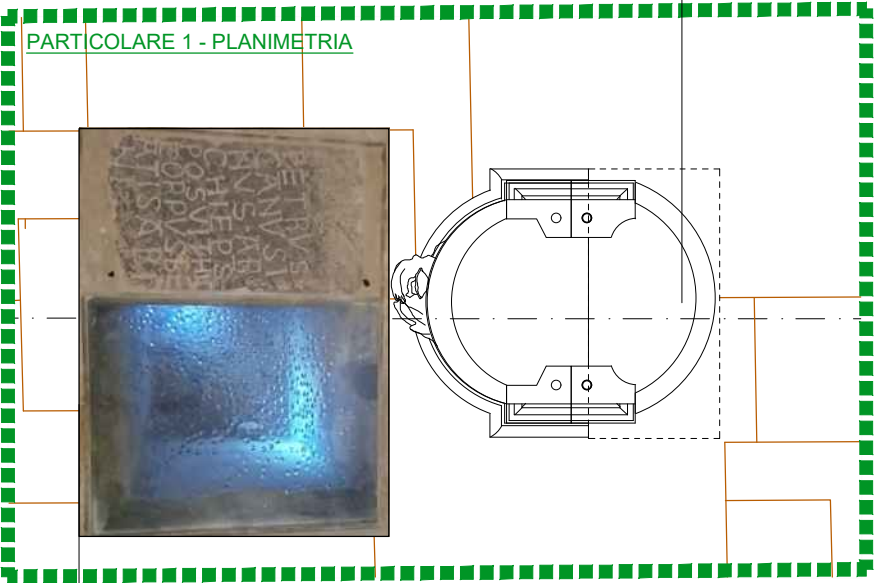
ISCRIZIONE IN MARMO DI PETRUS E ACCANTO LASTRA VITREA CHE INDICA LA  
FOSSA ORIGINARIA DI SEPOLTURA DELLE RELIQUIE DI SAN SABINO
